- 02** Voorwoord
- 03** Geluids- en vlakheidsmeting
- 04** A-bladen Vollandis
- 05** Nieuwe arbocatalogus
- 06** Nieuwe plafond- en wandopleidingen
- 07** Mebest Online
- 08** MijnAfbouw: het internet-portaal voor de afbouwsector
- 09** Loslatend stucwerk
- 12** Dé ideale omstandigheden voor scheurvorming
- 15** Te heet onder de voeten
- 18** Stakeholders werken samen aan een verantwoorde natuursteensector

Loslatend Stucwerk

**Dé ideale omstandigheden
voor scheurvorming**

Te heet onder de voeten

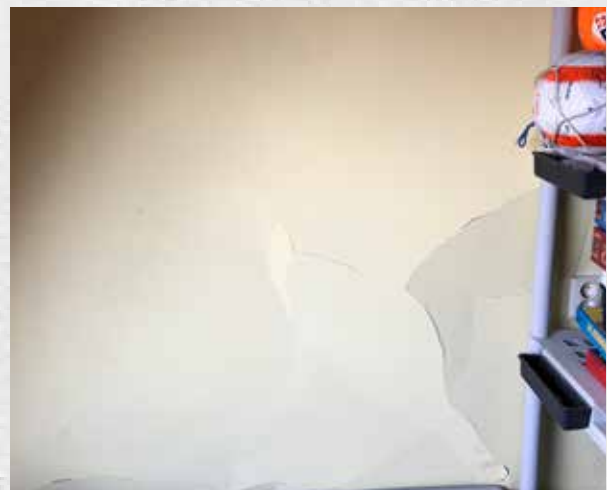
‘Toen ik ter plaatse was, heb ik de begane grond, eerste verdieping en de zolder onderzocht,’ vertelt Ed. ‘In de gang op de begane grond zag en hoorde ik sterk opbollende delen in de gestukadoorde wandafwerking. In de woonkamer was de afwerking op de gipsplaatschroeven rondvorming gescheurd. In de slaapkamers op de eerste verdieping zag

en hoorde ik weer sterk opbollende delen. Ook zag ik dat de gestukadoorde afwerking (4 tot 6 mm dik) als totale laag ‘schoon’ was losgeraakt vanaf de ondergrond. In badkamer kwamen holklinkende tegels voor. Ik achtte de kans vrij groot dat het tegelwerk inclusief de bestaande gestukadoorde wandafwerking onthecht was vanaf de ondergrond. Ook op zolder waren duidelijk opgebolde en losgeraakte delen gipsstucwerk zichtbaar.

Op basis van bovenstaande bevindingen kon ik niet anders concluderen dat het onthechtingsfenomeen al jaren aan de gang is. Er vond steeds meer onthechting plaats. Dit kwam door wisselingen in temperatuur, luchtvochtigheid en mogelijk spanningsgedrag vanuit de ondergrondconstructie.

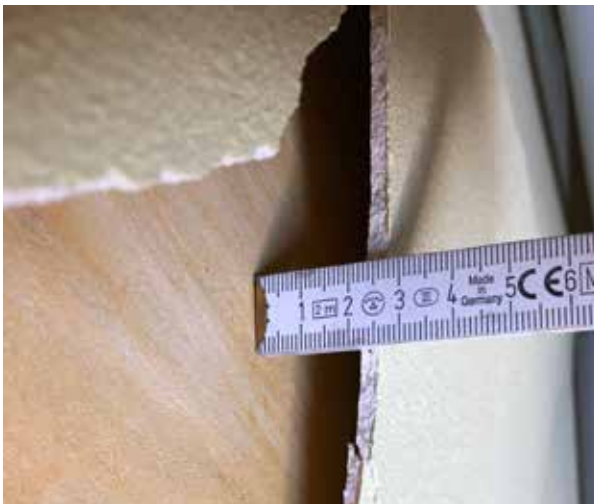
De ontstane schade kwam door beweging (krimpgedrag) tussen de kalksteensteen en gipsgebonden gestukadoorde afwerking. In de grondeerlaag trad schuifspanningsgedrag op. Hierdoor werd het gips losgetrokken.

Repareren was goed mogelijk. Allereerst moest de wandafwerking tot op de kalksteenondergrond volledig verwijderd worden. Vooraf moesten de op elkaar aansluitende plafond- en wanddelen ingeslepen worden om lostrekken van de plafondafwerking te voorkomen. Vervolgens moesten de wanden stofvrij gemaakt worden. Daarna moest volgens het verwerkingsadvies van de desbetreffende leverancier een nieuwe pleistersysteem

worden aangebracht. Het oppervlak hiervan moest volgens oppervlaktegroep 1 voor stukadoorswerk binnen worden afgewerkt. Na het volledig drogen van de wanden kon de nieuwe wandafwerking worden voorzien van behang en/of sauswerk.

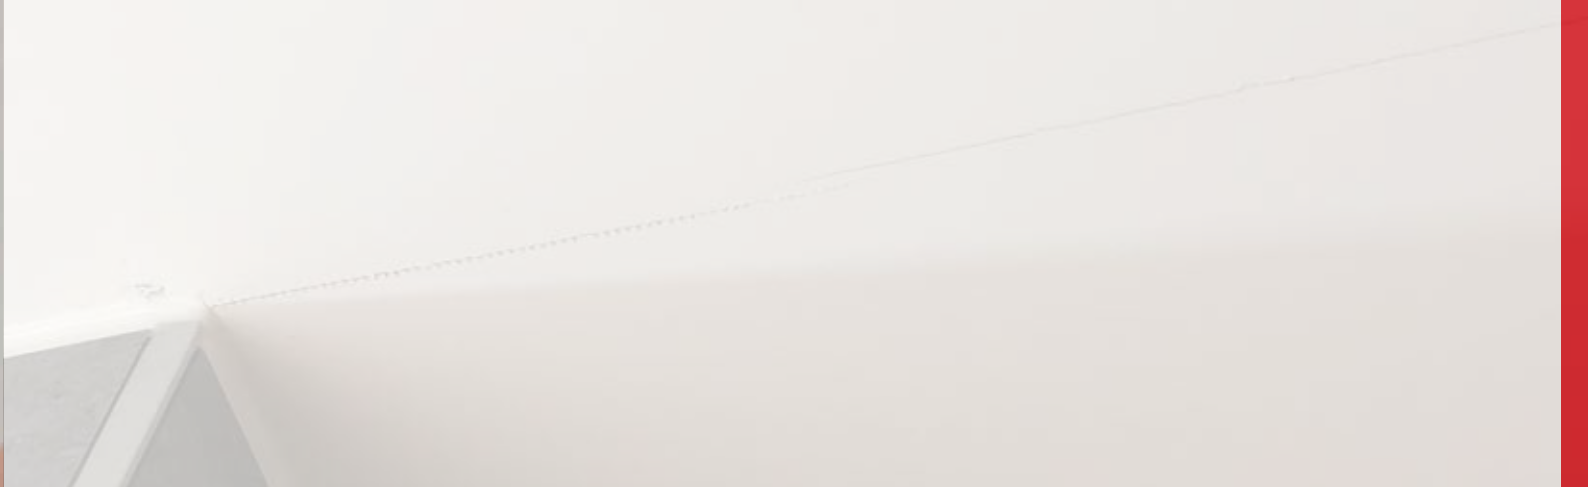
‘De installateur had in een hotel een verlaagd gipsplatenplafond gemonteerd’, vertelt Hermen. ‘De naden van het plafond waren voorzien van gaasband. Daarna had de installateur de naden gevoegd en gefinisht. De plafonds in de hotelkamers waren gemonteerd op een metalen frame van C100-profielen. De installateur vertelde me dat het erg vochtig was in het gebouw tijdens de montage en afwerking. Dit kwam door verschillende lekkages. Na de afwerking had de installateur het gebouw erg snel verwarmd en extreem gedroogd.

Enkele maanden na de opening van het hotel was er scheurvorming ontstaan in de plaatnaden in de kamers en lobby. In de kamers hadden

de plafonds een zeer korte overspanning: maximaal +/- 3m1. De plafonds vielen telkens tussen de constructieve liggers. In de kamers blies de verwarming warme droge lucht langs de plafonds. Om de oorzaak te achterhalen had ik meerdere kamers onderzocht. De relatieve luchtvochtigheid (RV) in de kamers was minder dan 35%. De temperatuur was hoger dan 20°C. In de lobby waren de scheuren nog erger. De RV was hier maar liefst 31,5% en de temperatuur 25,6°C!

Ik kon niet anders concluderen dat de oorzaak van de schade kwam door het krimpen van de plafonds tijdens het drogen. Door het drogen van het gebouw krimpen de plafonds.

Een te hoge spanning door het krimpen leidde tot scheurvorming in de plaatnaden. Het krimpen ontstaat vooral als warme, droge lucht langs de plafonds wordt geblazen en de RV onder 40% komt. In dit geval was dit zelfs 31,5%!

Herstel was zeker mogelijk. Allereerst moest de luchtbehandelingsinstallatie worden aangepast. Ook de RV en temperatuur moesten op normaal peil gehouden worden. Daarna konden de scheuren pas hersteld worden. De installateur moest eerst het gaasband verwijderen. Vervolgens moest hij de ondergrond schoonmaken van losse deeltjes en zorgvuldig primeren. Daarna moest hij de voegen vullen met een vezelsterke voegenvuller. In de natte voegenvuller moest hij een papierband aanbrengen en deze inbedden in de voegenvuller. Tot slot moest hij na het drogen finishen en schuren.

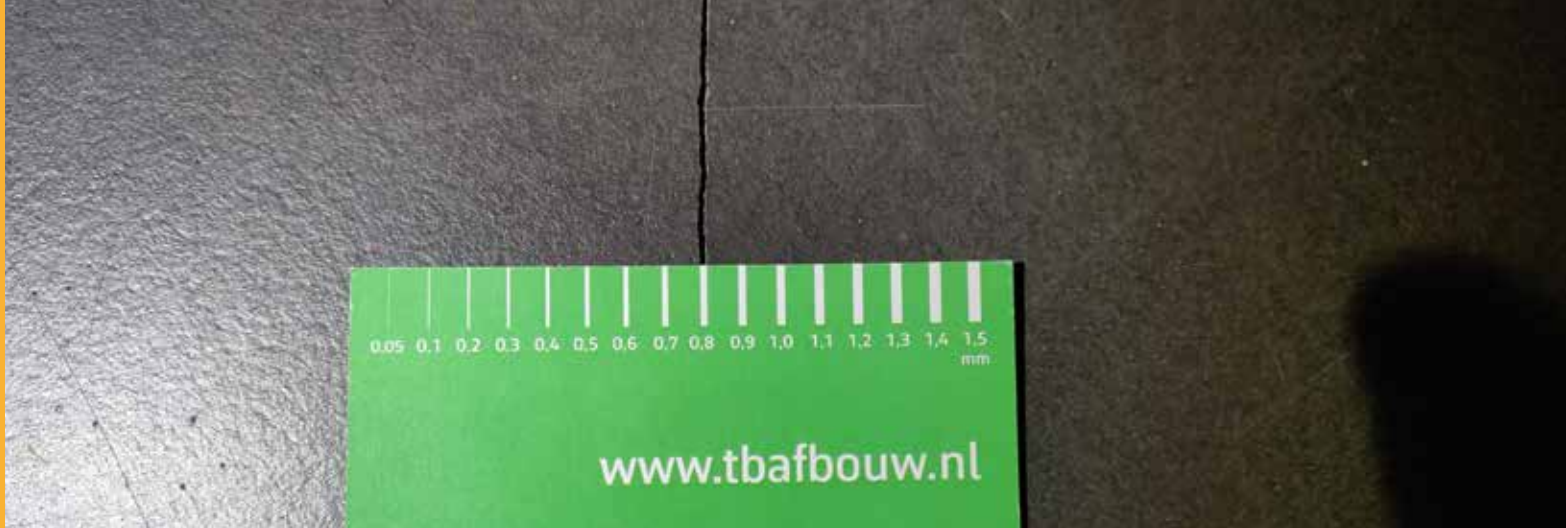
‘Toen ik in het gebouw was, trof ik een ongeveer 19 mm dikke cementgebonden gietvloer aan,’ vertelt Onno. ‘De vloer is aangebracht in drie verschillende producties. In de gietvloer kwamen een aantal scheuren voor. In de gang zag ik enkele wild verlopende scheuren en barsten boven de zone met radiatorleidingen. In de woning waren de scheuren boven de leidingen veel nauwkeuriger. De scheuren daar waren op sommige plaatsen breder dan 1 mm. In de slaapkamer waren ook scheuren. Daar was de vloerafwerking verwijderd.

De scheur liep niet door in de ondergrond. In verlengde van die scheur was wel zichtbaar dat de scheur wel doorliep in de ondergrond. De bewoner van de woning gaf aan dat die scheur nieuw was. Voorheen was die scheur onder de gietvloer nog niet aanwezig.

Na verder onderzoek ontdekte ik dat de oppervlaktetemperatuur van de dekvloer op de gietvloer vlakbij de scheur ongeveer 35°C was. Iets verder van de radiatorleidingen was de temperatuur ongeveer 22°C. De vloertemperatuur was acceptabel: < 27°C. Maar de oppervlaktetemperatuur van de dekvloer boven de radiatorleidingen was bovenmatig. De scheuren in de cementgebonden gietvloer waren veroorzaakt door lokale aanzienlijke opwarming van de dekvloer.
