Inhoudsopgave

Overal scheurtjes

Een golvend dak

Jong beton

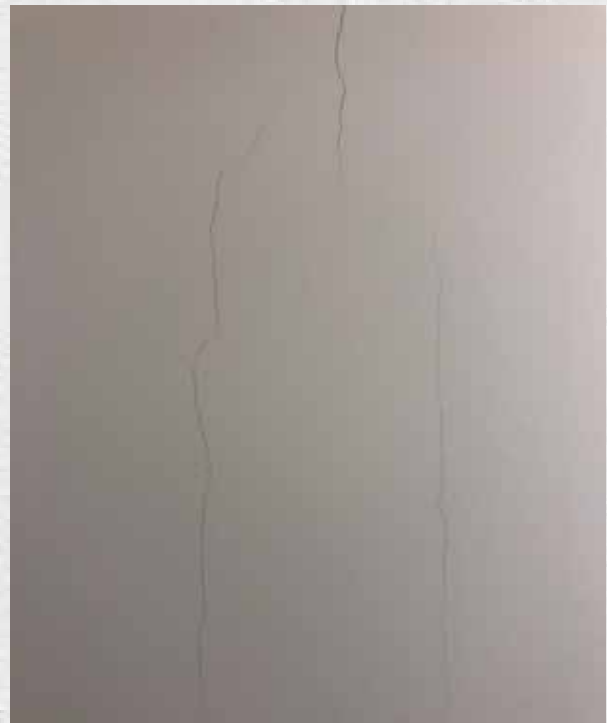
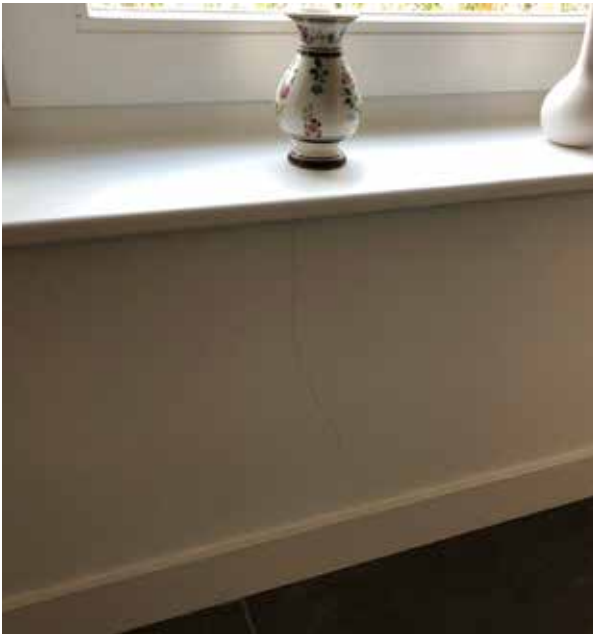
‘Toen ik in de slaapkamer van de villa kwam zag ik een rechte lijnige scheur aan het oppervlak van het geschilderde gestukadoorde plafond’, vertelt Ed van der Plas, onze specialist op het gebied van stukadoors. De scheur was te zien op een v-naad tussen twee breedplaatelamenten van beton (schil). Een vergelijkbare scheur was ook te zien in de badkamer. Op het toilet was aan de wandzijde garage op 1,53 m in horizontale richting een scheur te zien. In de hal zag ik een

verticale scheur onder de raamopening in de wand aan de voorgevelzijde. Om het verhaal compleet te maken waren er ook in de zitkamer en woonkeuken ook verticale scheuren onder de raamkozijnen te zien.

Op basis van mijn onderzoek kon ik concluderen dat de scheurvorming aan het oppervlak van de geschilderde en gestukadoorde wandafwerking kwam door krimpgedrag in de metselwerkconstructie. Deze scheurvorming was ontstaan door het te lang nat blijven van dit metselwerk (te hoog inwendig vochtgehalte) en het hierna geforceerd drogen van de wandconstructie. Ook kon ik niet uitsluiten dat er zetting in de wanden is ontstaan. Met name

de vrij brede scheur in de achterwand van de slaapkamer duidt hierop. Maar om dit definitief te bevestigen moest ik nog nader onderzoek uitvoeren. De oorzaak van de scheurvorming is niet te wijten aan de wijze waarop het stukadoorswerk is uitgevoerd.

Mijn advies voor herstel was om de schade pas te repareren na 1 á 2 jaar na bewoning en volledige droging en uitwerking van de bouwconstructie. Vervolgens moesten de scheuren in de wanden tot op het metselwerkoppervlak v-vormig uitgekraasd worden. De naden moesten schoongeborsteld worden en voorzien worden van een primer. Na de droging moesten de naden gerepareerd worden met een voeggips. Voor het herstel van de scheurvorming in de slaapkamer op de wand aan de achtergevelzijde moest ik verder onderzoek doen. Mijn advies

zou afhangen of deze scheur statisch is of nog dynamisch werkt. De scheurvorming in de plafonds is zeer fijn van wijdte. Hierdoor was het herstel eenvoudig te doen door het overschilderen van de plafonds met een elastisch muurverfsysteem.

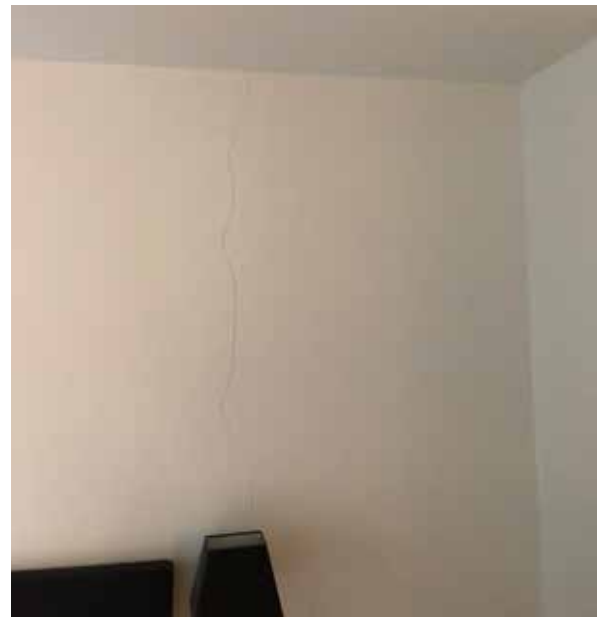
De scheurvorming aan het oppervlak van de plafondafwerking was te zien op de v-naden tussen de prefab betonschilelementen. Hier was in een zeer beperkt mate krimpgedrag ontstaan. Hierbij was de stuclaag gescheurd maar niet onthecht. Dit type scheurvorming was in deze situatie niet te voorkomen. Soms ontstaat de scheurvorming wel en soms ook niet. Dit is afhankelijk van factoren zoals drogingskrimp, de

wijze van droging en temperatuurswisselingen of oplegging. Ook hiervoor geldt dat de oorzaak van de scheurvorming niet is te wijten aan de wijze waarop het stukadoorswerk is uitgevoerd. Het toepassen van wapeningweefsel in het stukadoorswerk kan effectief zijn bij zeer langzaam optredend krimpgedrag. Maar het is nooit een garantie dat hierdoor scheurvorming vanuit de plafond-/vloerconstructie wordt voorkomen. Door toepassing van wapeningsweefsel kunnen scheurvorming en het onthechten van de stuclaag waarin de wapening aanwezig is de schade zelfs verergeren.

Verstandig zou zijn om eerst de badkamer aan te pakken als proef- of referentievlak en later de overige plafonds.'

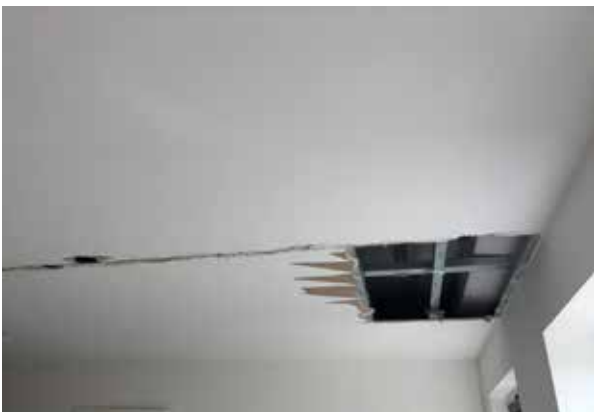
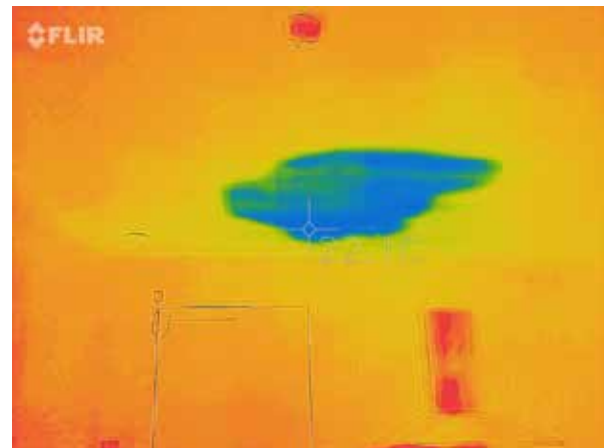
‘Ter plaatse zag ik dat de plafonds waren gemonteerd met een metalen frame van C75 profielen’, vertelt Hermen de Hek, onze expert op het gebied van plafonds- en wanden. ‘De hart op hart afstand bedroeg 400 mm. De profielen waren om de +/- 1800 mm met een koppelprofiel afgehangen aan de bovenliggende betonnen verdiepingvloer of betonnen dak. Er was nergens sprake van een te grote overspanning. De gipsplaten waren +/- om de 170 – 200 mm geschroefd.

Ik zag wel dat er in een appartement een lekkage was geweest vanaf het dak ter plaatse van de nieuwe dakopbouw en via de dakranden. De plafonds waren reeds hersteld. Maar de

plafonds waren weer gaan scheuren vanwege de nieuwe lekkage. De opbouw van het plafond was met een gat in het plafond bekeken en zoals hierboven staat omschreven vastgesteld. Dit appartement zat daarbij ook aan de zonzijde en het was extreem warm in de ruimte.

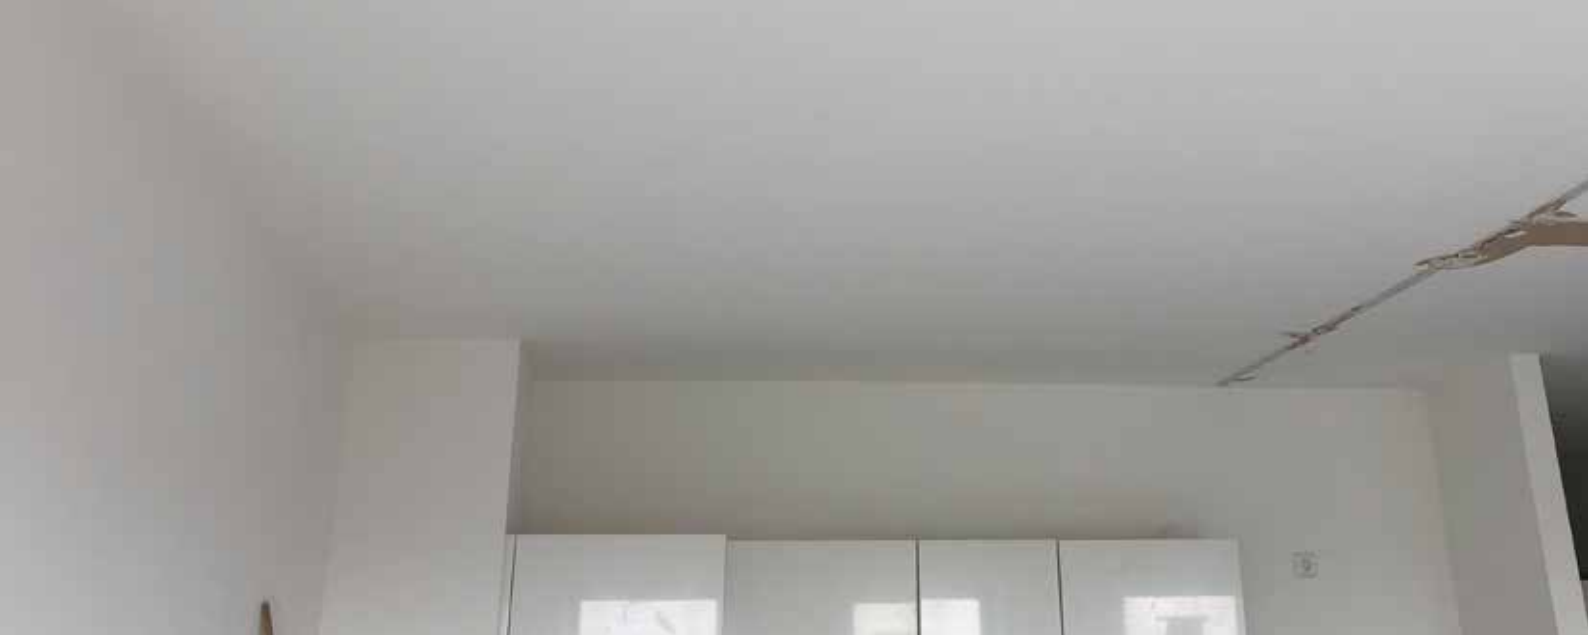
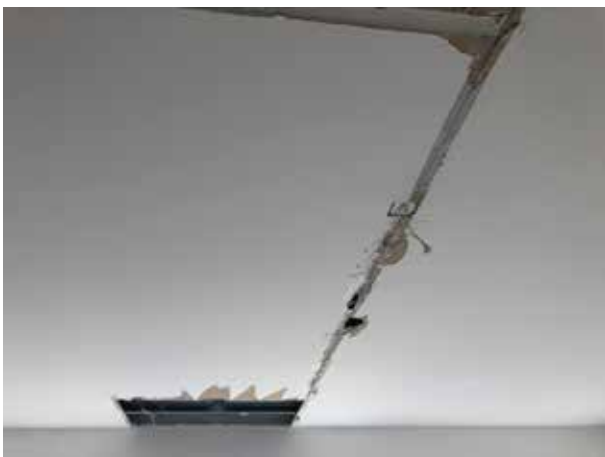
Ik zag dat het plafond een golvende vorm had. De gipsplaten waren tussen de liggers (C-profielen) doorgezakt. Dit kon alleen als er sprake was geweest van zeer veel vocht.

De scheurvorming werd in deze situatie veroorzaakt door te vochtige omstandigheden in de appartementen. Deze omstandigheden waren veroorzaakt door lekkage vanaf het dak

en de dakrand. De oorzaak van de scheuren was het krimpen van de plafonds door het opdrogen na de lekkage. Als werkzaamheden in een niet geconditioneerde of niet wind- en waterdichte bouw plaatsvinden kan bouwvocht/ lekwater makkelijk door de gipsplaten worden opgenomen. Hierdoor zullen plafonds iets uitzetten. Als het gebouw gaat drogen zal er krimp optreden in de wanden en plafonds. Wanneer de spanning van de krimp te groot wordt zal er scheurvorming optreden op de zwakste plek. Dat is ter plaatse van de plaatnaden, zoals ook in deze appartementen het geval was. De golvende plafonds bevestigden het beeld van te lang, te veel vocht in de ruimte. Hierdoor waren de gipsplaten zacht geworden en doorgezakt. Herstel was zeker mogelijk. De ondergrond moest volledig droog zijn. Ook mocht er geen lekkage meer optreden. De voegafwerking

inclusief de wapeningsband moest volledig verwijderd worden. Vervolgens moest de ondergrond vrij worden gemaakt van voegresten. Daarna moest de ondergrond behandeld worden met primer om de stofdeeltjes vast te zetten en om de zuiging van de ondergrond te beperken. De gipsplatenvoeg moest gevuld worden met een vezelversterkte voegvuller en in de natte voeg moest een papieren (of glasvlies-) wapeningsband aangebracht worden. Na volledige droging kon de voeg worden gefinisht en geschuurd.'

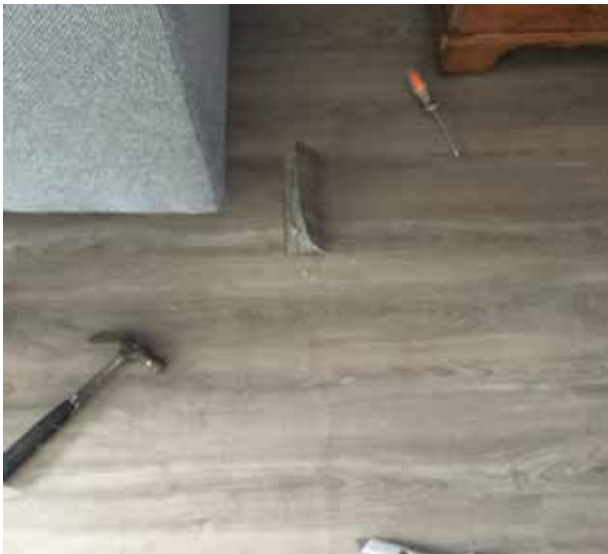
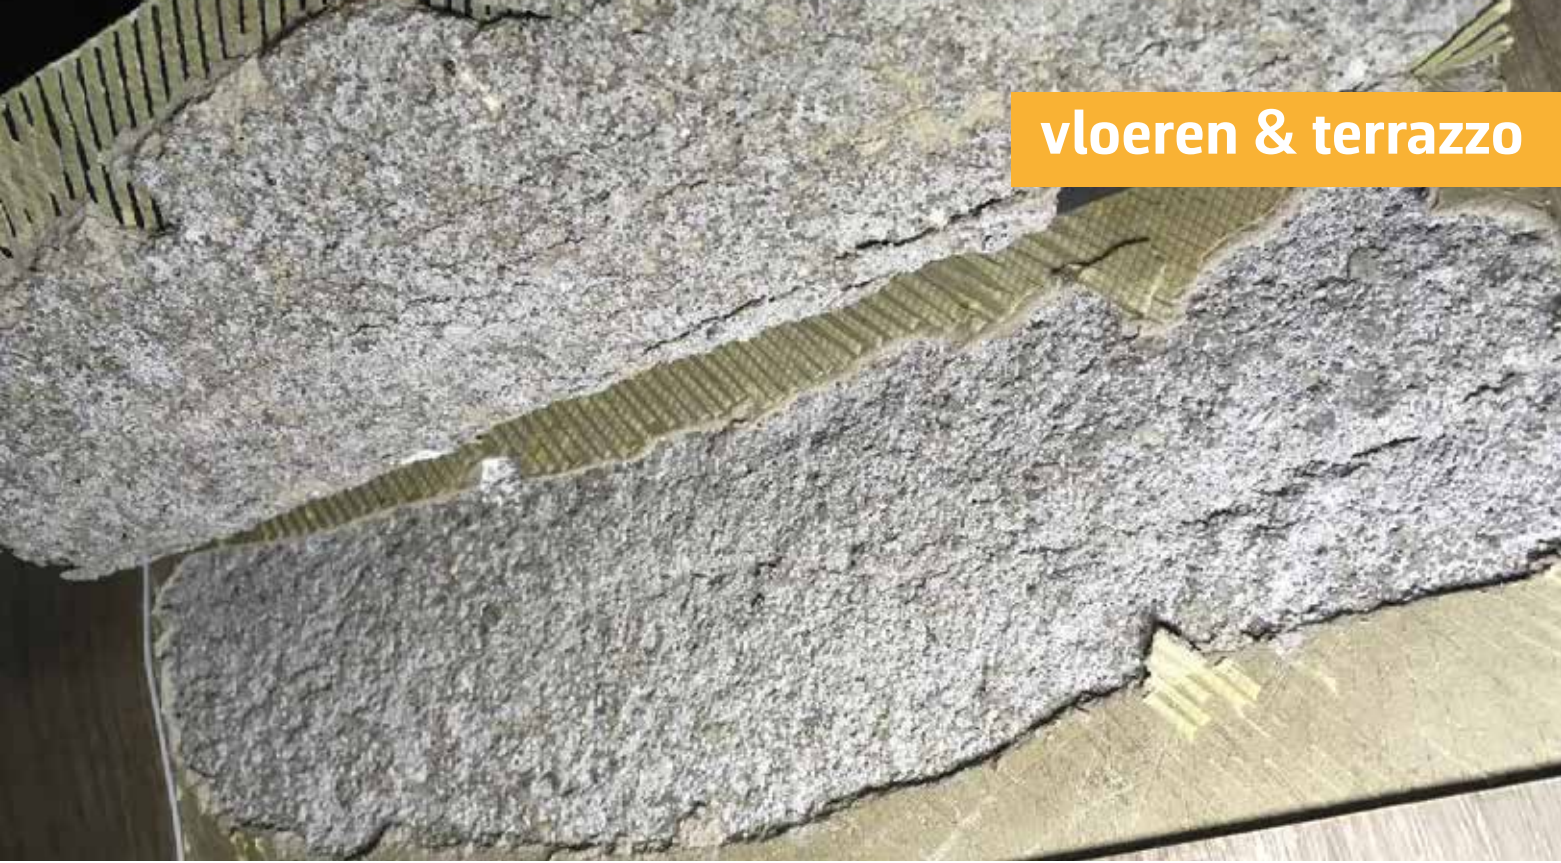
In de PVC-vloerafwerking was op één plek een lijnvormige opbolling te zien. Deze opbolling was rechtlijnig en strekte zich over de volledige breedte van de woonkamer. Bij het verwijderen van een lamel bleek dat er scheurvorming in de onderliggende cementgebonden dekvloer aanwezig was. De aangebrachte egalinelag kwam ter plaatse van de scheur los van de cementgebonden dekvloer en hechtte aan de onderzijde van de lamel.

De oorzaak van deze opbolling was gelegen in de onderliggende vloer. De woning was voorzien van een geprefabriceerde elementenvloer. Dergelijke systeemvloeren zijn met name in de eerste jaren onderhevig aan zetting. Niet iedere vloerplaat zal exact dezelfde zetting vertonen. Hierdoor ontstaat een spanningslijn op de aansluitnaden van de plaat. Deze spanningslijn kan zich ontladen in zeer rechtlijnige scheurtjes in de (niet constructieve) dekvloer.

Door optredende temperatuurwisselingen van het vloerverwarmingsleidingen was de mogelijk reeds of later aan de onderzijde ingescheurde dekvloer alsnog doorgescheurd. De toegepaste egalisatie laag was wat meer elastisch en was in plaats van gescheurd onthecht van de dekvloer. Hierdoor was er een overbruggende scheur ontstaan. Dit kon echter maar tijdelijk en zeer beperkt leiden tot uitstel van scheurvorming in de egalisatielaag. De benodigde rek overschreed al snel de elasticiteit van de egalisatielaag. De aanvrager had geen fouten gemaakt in de uitvoering van de aangebrachte dekvloer. Het betrof een geïsoleerde systeemvloer van

Beide partijen konden niet worden aangesproken op de ontstane scheur in de dekvloer. Scheurvorming in een jonge woning door zetting en/of materiaalkrimp is een niet ongebruikelijk verschijnsel.'
