afbouwpost

NUMMER 38 · APRIL 2024

HET MAGAZINE OVER ONTWIKKELINGEN IN DE AFBOWWSECTOR EN WAT DAT VOOR U BETEKENT.

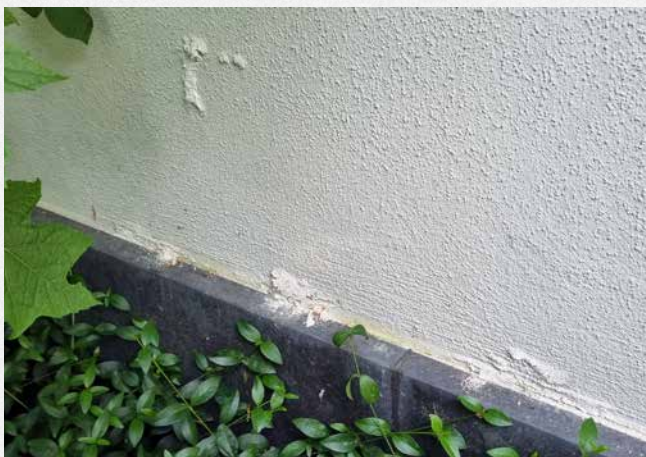
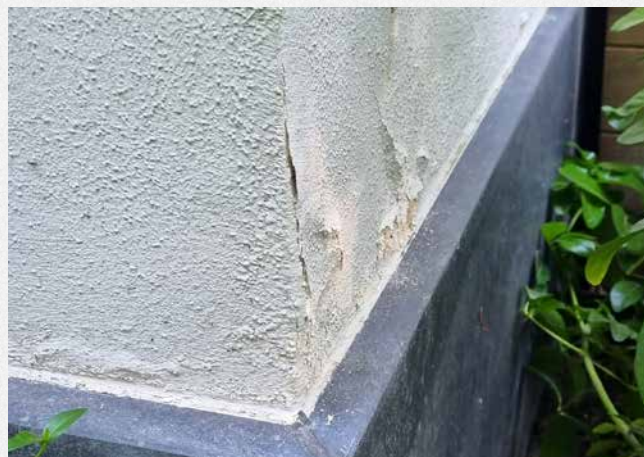
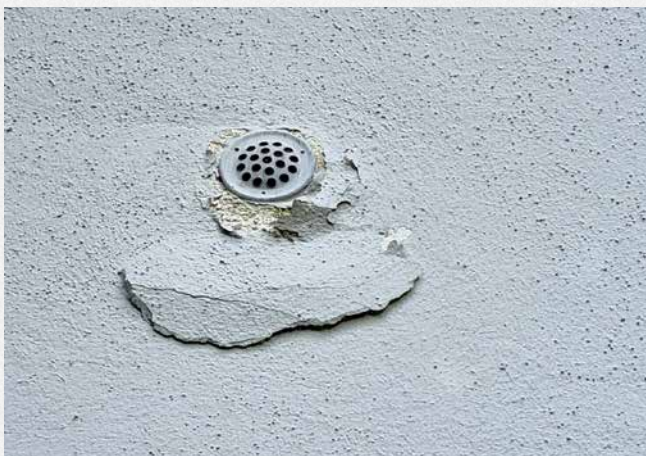
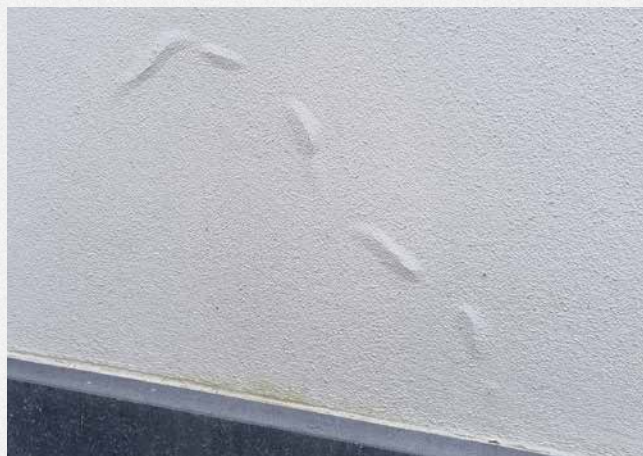
“De woning was een vrijstaande woning met gevels die waren afgewerkt met schuurwerk en vervolgens waren voorzien van een muurverfsysteem” vertelt Pascal Hagen, onze stukadoors-expert. “De plint, ongeveer 40 cm hoog, was gemaakt van natuursteen of een vergelijkbaar materiaal. Om de gevels heen was een landschapsontwerp aangelegd, inclusief grindbedden, bestrating, beplanting en gras. Helaas was er op verschillende plaatsen, met name boven de natuursteen plint, blaasvorming opgetreden in het muurverfsysteem.”

- Een vochtwaarde van 22, wat overeenkwam met een indicatief vochtpercentage van circa 1,5 tot 2,5 gewichtsprocent. Deze meting werd

- Een vochtwaarde van 94, wat overeenkwam met een indicatief vochtpercentage van circa 7,0 gewichtsprocent. Deze meting werd direct boven het niveau van de plint uitgevoerd en kon worden beschouwd als relatief vochtig.

De locatie van deze metingen aan het oppervlak suggereerde dat het vochtpercentage dieper in het systeem (vooral op het niveau van het maaiveld en de plint) waarschijnlijk nog hoger was, gezien verdamping voornamelijk aan het oppervlak plaatsvond. De lagere waarden op hogere niveaus suggereerden dat de vochtbron(nen) vrijwel zeker net boven en onder het niveau van het maaiveld liggen. De gemeten vochtpercentages konden variëren afhankelijk van het seizoen en de weersomstandigheden op dat moment.”

- Er werd geen aanwezigheid van chloride en nitraat gedetecteerd, wat betekende dat deze stoffen ter plaatse niet meetbaar waren met behulp van de indicatorstrookjes.
- Er werd echter wel sulfaat gedetecteerd, met een concentratie van ongeveer 1200 mg/l. Dit niveau kon worden beschouwd als redelijk hoog.”

vocht- en zoutbelasting. De exacte oorzaak van deze schade was echter nog niet precies bekend en zou mogelijk te wijten kunnen zijn aan diverse factoren of een combinatie daarvan. Daarom was uitgebreid aanvullend onderzoek noodzakelijk. Bijzonder opmerkelijk in dit geval was de aanwezigheid van zoutbelasting in combinatie met een thermisch gevelisolatiesysteem.”

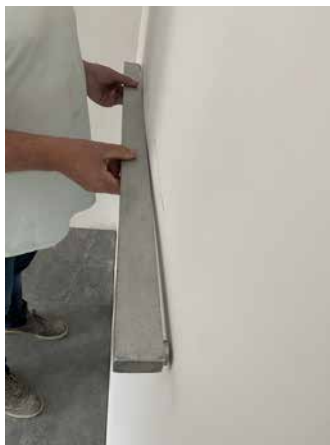
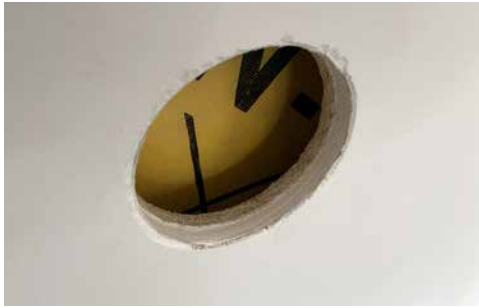
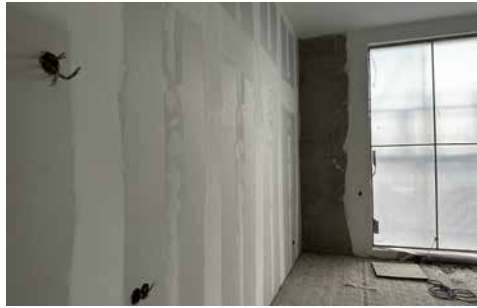
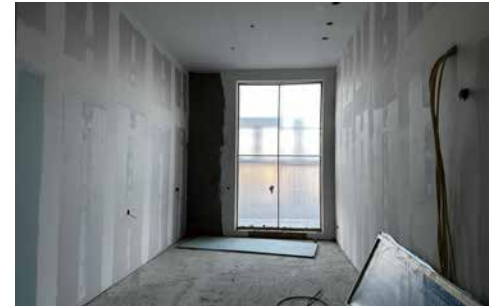
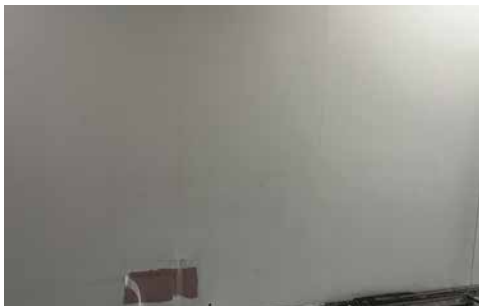
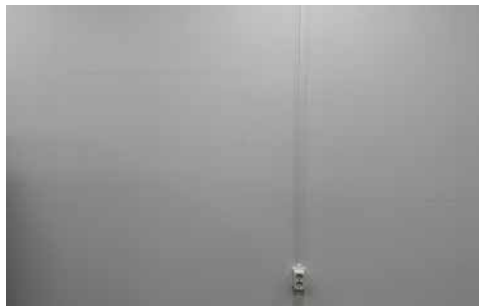
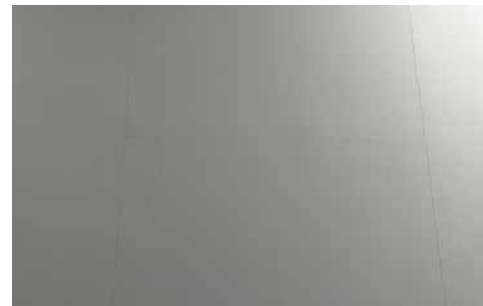
- De opengewerkte wand toonde de opbouw zoals aangegeven door de opdrachtgever.
- Het zichtbare metalen C-profiel was een 75 mm profiel en vertoonde vervorming (getordeerd), wat resulteerde in een uitstulping van de wand.
- De glaswolisolatie zat strak tussen de profielen.
- Achter de glaswol bevond zich cellulose, gelijkmatig verdeeld

- De spaanplaat was groen en had een dikte van 12 mm.
- De naden tussen de houten platen waren vrijwel volledig samengedrukt, wat wees op uitzetting van de platen.
- De wand vertoonde zichtbare kromming, vooral duidelijk wanneer zijdelings naar de wand werd gekeken.”

“De klimatologische omstandigheden in het gebouw hadden een verwoestend effect op de gipskartonplatenwanden met een houten onderlaag. In dit geval maakte het zelfs niet uit welk type houten plaat was gebruikt; onder invloed van vocht zouden de houten platen uitzetten en de wanden doen bollen. Dit probleem werd nog verergerd zodra de natte dekvloeren werden aangebracht.”

“Er was geen reden om aan te nemen dat de aan-gebrachte cellulose te veel druk op de wand had uitgeoefend. Bij het geopende bolle wanddeel was hiervan niets te zien. De cellulose en glaswol vertoonden geen indrukken of uitzakkingen. Op dat moment bevond men zich op het niveau van sloopwerkzaamheden. De bolle wanddelen moesten volledig worden gedemonteerd en opnieuw worden opgebouwd. Het aanbrengen van houten platen kon pas plaatsvinden nadat de dekvloeren waren aangebracht en het gebouw volledig was geconditioneerd.”

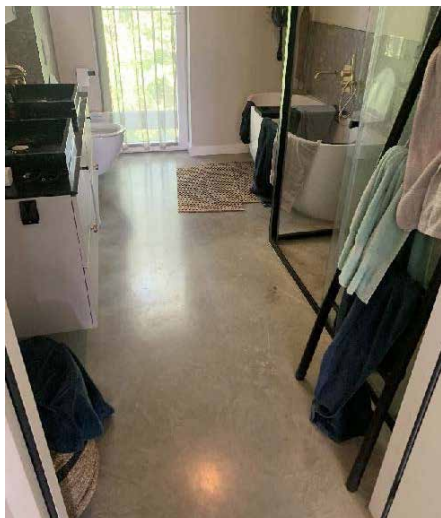
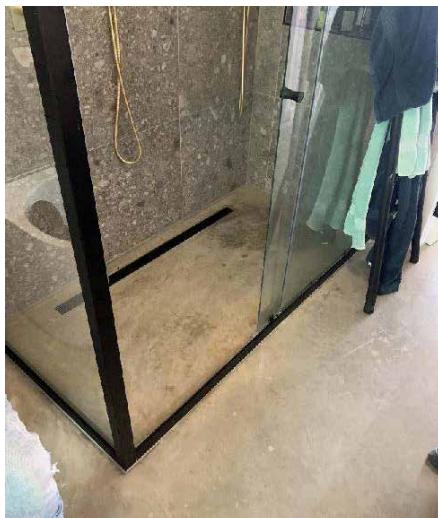
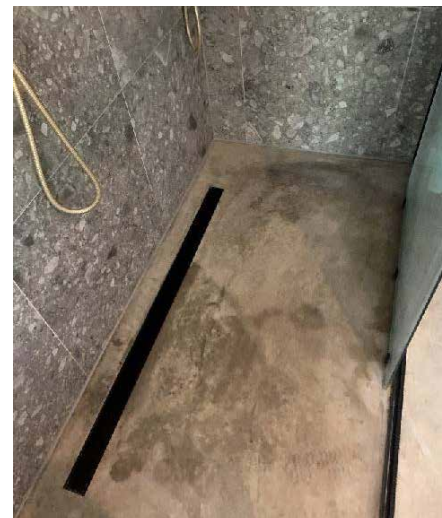
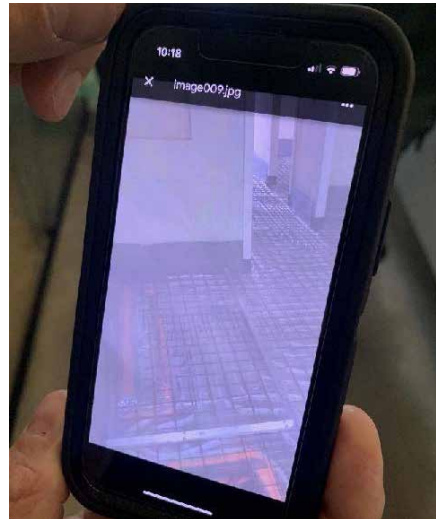
afschot gelegd en op het laagste punt was een draingoot geïnstalleerd. Zowel de bewoner als het vloerenbedrijf bevestigden dat er naast de vloerverwarming geen andere (water)leidingen in de vloer waren aangebracht; zowel de warmwater- als koudwaterleidingen waren in de muur ingebouwd. Toen de warmwaterkraan in de inloopdouche werd geopend, nam ik op dat moment geen tikkend geluid waar. Met behulp van een infrarood (warmte)camera kon ik vaststellen dat de aanvoerleidingen voor zowel warm als koud water in de wand waren geplaatst. Pas bij het betreden van de betonvloer in de inloopdouche hoorde ik een tikkend geluid. Vooral als ik van links naar rechts bewoog.”

Deze kleine beweging in de betonvloer leek te worden verklaard door het fenomeen van “schotelen” of “opkrullen” tijdens het uitharden. Schotelen is een bekend verschijnsel dat voorkomt bij matig hechtende dekvloeren. In dit geval bemoeilijkte de goede hechting van de betonnen dekvloer aan de onderliggende constructievloer in de inloopdouche door de aanwezigheid van

bindnetten, waarop vloerverwarmingsleidingen waren aangebracht en daaroverheen een wapeningsnet. Bovendien was er een lange draingoot toegevoegd en de betonvloer was onder afschot gelegd. Dit resulteerde in verschillende diktes. Schotelen wordt veroorzaakt door ongelijke droging en krimp van de vloer. De bovenzijde van de betonvloer droogde sneller en kromp meer dan de onderzijde. Dit leidde tot holstand (schotelen/opkrullen), vooral aan de randen van de vloer.”

“Om het mogelijk schotelen van de betonvloer in de inloopdouche te corrigeren en het tikgeluid waarschijnlijk op te lossen, stelde ik voor om op enkele plaatsen langs de randen van de vloer (vloerafwerking) gaten te boren met een diameter van 6 tot 8 mm tot op de onderliggen-

de constructievloer. In deze geboorde gaten kon vervolgens voorzichtig en zonder druk een dunne epoxy bouwhars werden geïnjecteerd. Er diende voorzichtig te worden gewerkt om de aanwezige vloerverwarmingsleidingen in de betonvloer niet te beschadigen. Na volledige uitharding van deze epoxyhars zal de beweging van de betonvloer als gevolg van schotelen hoogstwaarschijnlijk niet meer mogelijk zijn. De kans was groot dat het tikgeluid van de vloer was verholpen.”

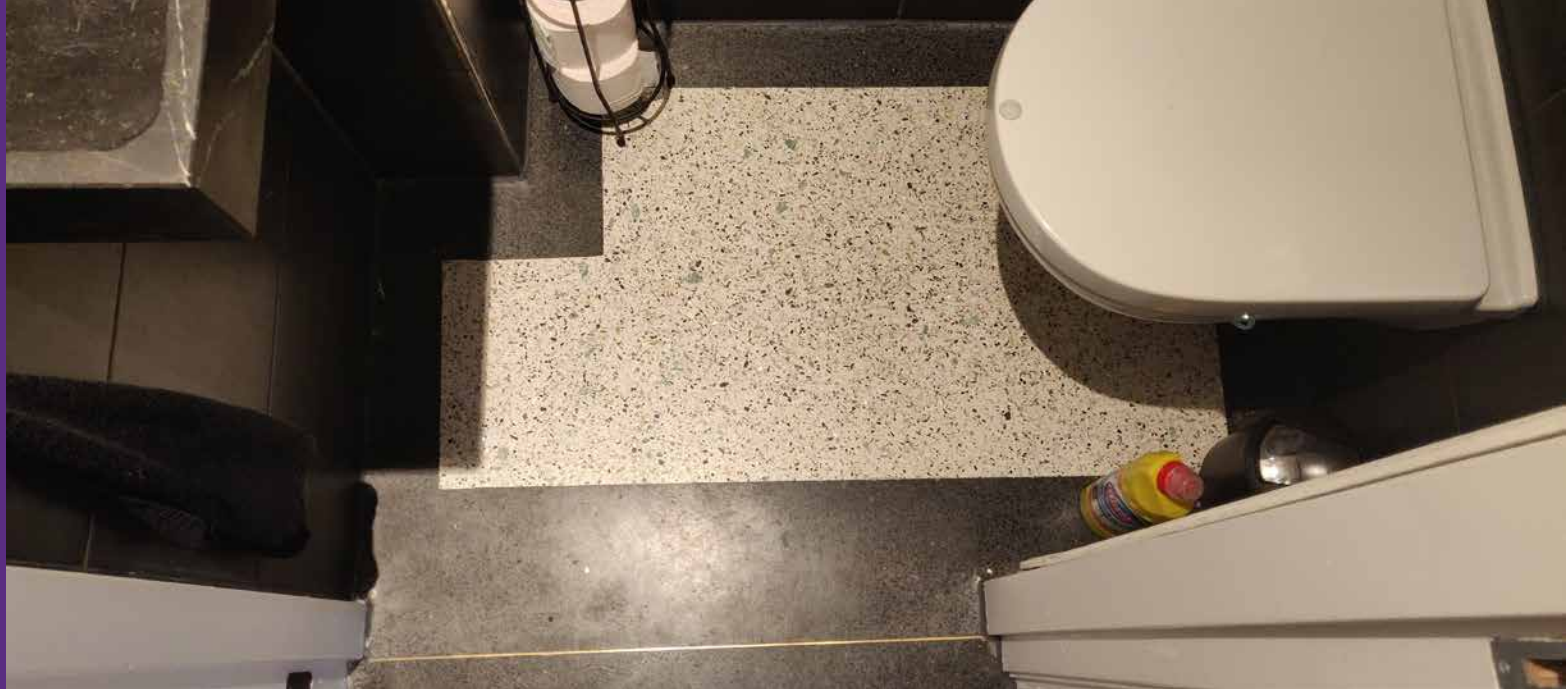
“De vloerafwerking in de woning was gemaakt van terrazzo en vertoonde een gelijkmatige kleurschakering,” vertelt Onno de Vries, onze deskundige op het gebied van terrazzo. “Het viel me op dat de trap en wanden niet volledig parallel liepen. Hoewel de breedte van het vloeroppervlak in de gang gelijkmatig was, met een zeer beperkte tolerantie van ongeveer 1 mm, waren de banden aan weerszijden van het oppervlak naast de trap respectievelijk 12 en 14 cm breed. Aan beide zijden was slechts een plint van vergelijkbare dikte aangebracht. Dit verschil in breedte viel niet direct op. Bij nader onderzoek van het bandwerk onder strijklicht werden inderdaad zeer fijne krimp-scheurtjes waargenomen. In het toilet varieerde de breedte van de banden aanzienlijk. De band tegenover het toilet liep niet parallel aan het tegelwerk dat voor de plint was geplaatst. Over een lengte van ongeveer 50 cm vertoonde de band een scheefheid van ongeveer 1 cm.”

“De terrazzovloer vertoonde vooral in de gang onvlakheden. Naar de voordeur toe liep de terrazzovloer duidelijk op naar het eindprofiel dat langs de deurmat was geplaatst. Gemeten vanaf de trap was er, als gevolg van een optredend randeffect, een opening van 6 mm onder de rei van 1 meter binnen 50 cm vanaf de trapvoet. In het midden van het vloerveld kwamen openingen onder de rei voor variërend tussen 2-4 mm. De glansgraad van de terrazzovloerafwerking was in de woningbouw gerealiseerd.”

“Het oppervlak van de terrazzovloer in de gang vertoonde aanzienlijke onvlakheden. Dit viel vooral op omdat de bewoners overwogen zowel de tussenlaag (van aanzienlijke dikte) als de toplaag opnieuw te laten aanbrengen. Hoewel de vloer wel vlakker had kunnen zijn, benadrukte ik dat het om handwerk ging. Het resultaat van de terrazzo-

vloer in het toilet was onvoldoende; de toplaag moest worden verwijderd en vervangen. Tussen het toilet en de gang bevonden zich twee banden, een scheidingsstrip en een toiletdeur. Eventueel kon bij vervanging van de toplaag een beperkt kleurverschil optreden, wat als acceptabel werd beschouwd. Als het kleurverschil niet beperkt kon worden, was vervanging van de terrazzovloer in zowel de gang als het toilet noodzakelijk.”
