TBA-kennispaper 4

Stukadoorswerk op houtskeletbouw

juli 2024

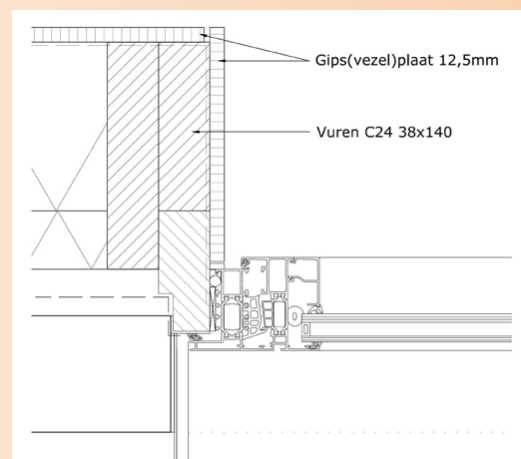
Huidige detail neggekant HSB element.

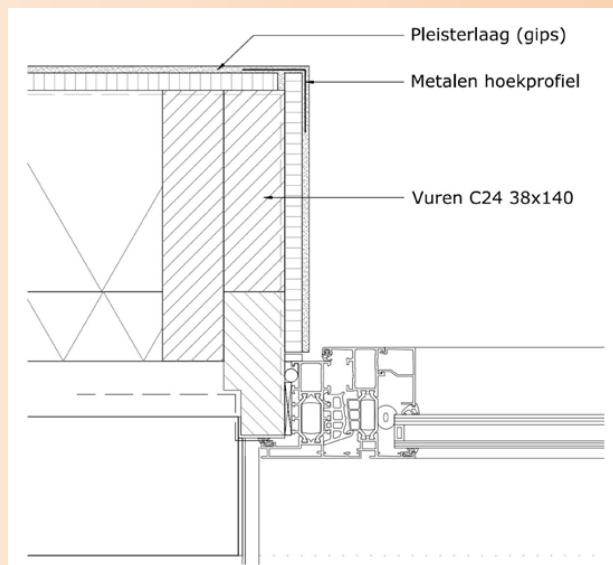
Huidige detail neggekant HSB element met gepleisterde afwerking.

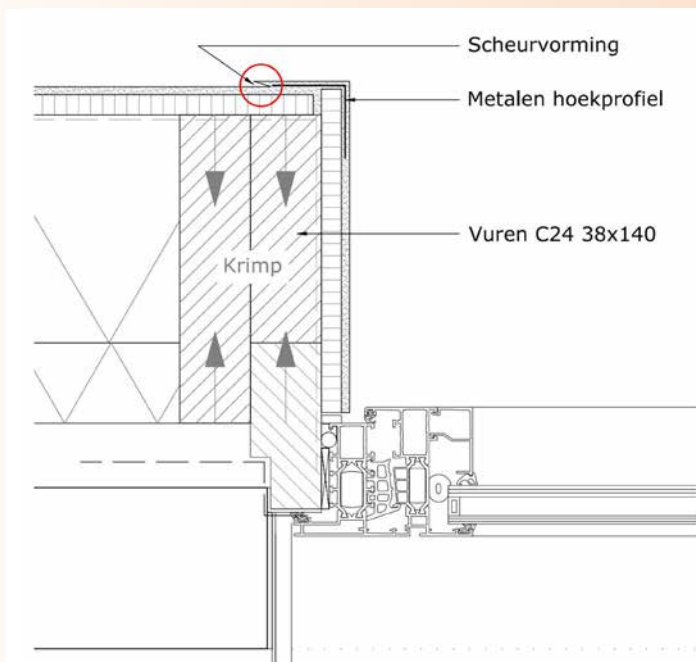
Scheurvorming huidige detail neggekant HSB element.

De oorzaak tot het ontstaan van scheuren en het ogenschijnlijk losdrukken van de pleisterprofielen is de spanning die vanuit de HSB-constructie, en in geringe mate de gipsvezelplaten, op de pleisterlaag en pleisterprofielen wordt uitgeoefend. Deze spanning ontstaat, zoals eerder aangegeven, door het drogen en het daarop vervolgens krimpen van de HSB-constructie. Met name de houten staander (ook wel houten stijl genoemd) krimpt aanzienlijk. Deze houten staanders hebben veelal een afmeting van ongeveer 38mm x 140mm. De krachten die gedurende het drogingsproces van houten bouwdelen optreden zijn meestal dermate groot, dat nagenoeg geen enkele afwerkmethode hiertegen bestand is.

Het krimpen in de richting van de 240mm is namelijk zeer groot. Hierdoor wordt de gehele wand enkele millimeters “dunner” maar de strook in de dagkant krimpt niet mee. Daardoor wordt het hoekprofiel dan ook enkele millimeters naar buiten gedrukt. Uiteindelijk komt het er op neer dat: Hoe vochtiger de bouw en het HSB-element, hoe groter de uitzetting van het hout en hoe groter de krimp en de daaruit voortvloeiende schades aan hierop aangebrachte afwerkingen!

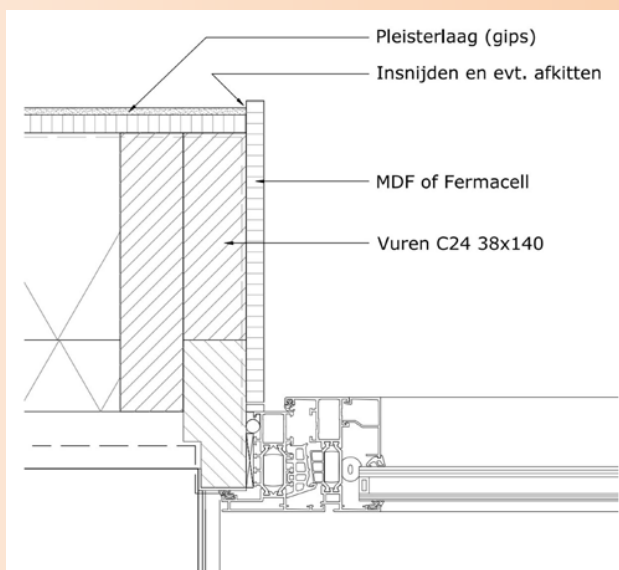
Advies detail neggekant HSB element.

In het geval van nieuwe projecten adviseren wij het toepassen van gegrondeerde houten stroken in de neggekanten (watervast multitplex of MDF), of een sterke gipsvezelplaat, waarbij deze wandbeplating zonder openstaande naden tegen de houten neggekant betimmering aansluit. Dit betekent dat de houten neggekant betimmering na afwerking van het wandoppervlak tot circa 5 tot 10 mm buiten de hoeken uit-/doorsteekt. Het stukadoorswerk dient dan op de aansluiting met de neggekant betimmering te worden ingesneden of te worden voorzien van een stucstopprofiel (met kitafdichting).
