# tba afbouwpost

NUMMER 50 • OKTOBER 2026

HET MAGAZINE OVER ONTWIKKELINGEN IN DE AFBOWSECTOR EN WAT DAT VOOR U BETEKENT.

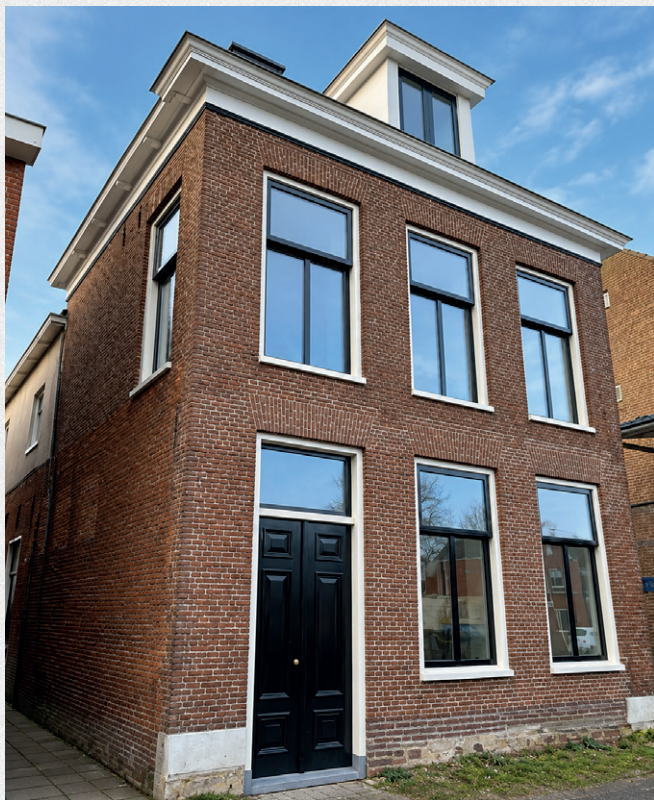
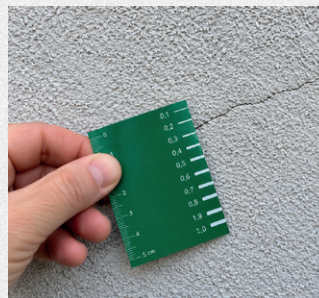
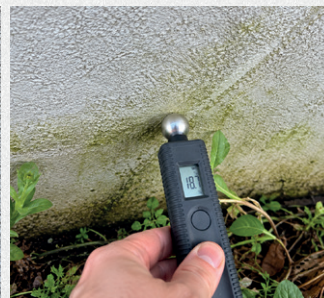
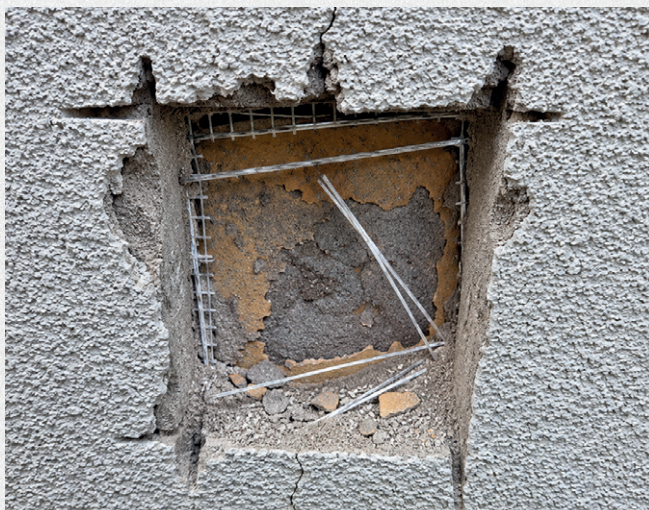
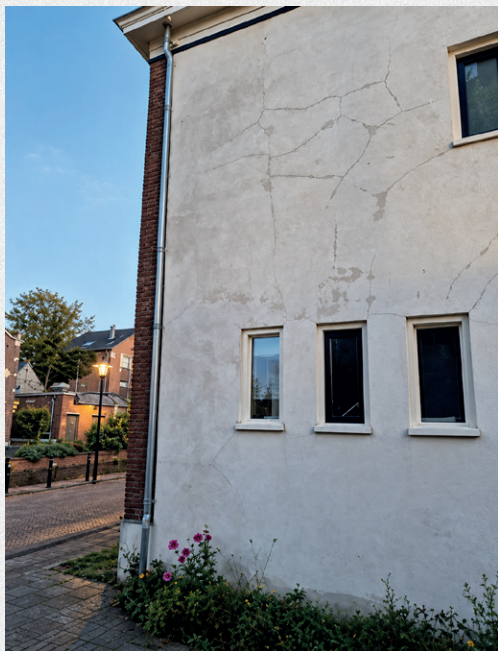
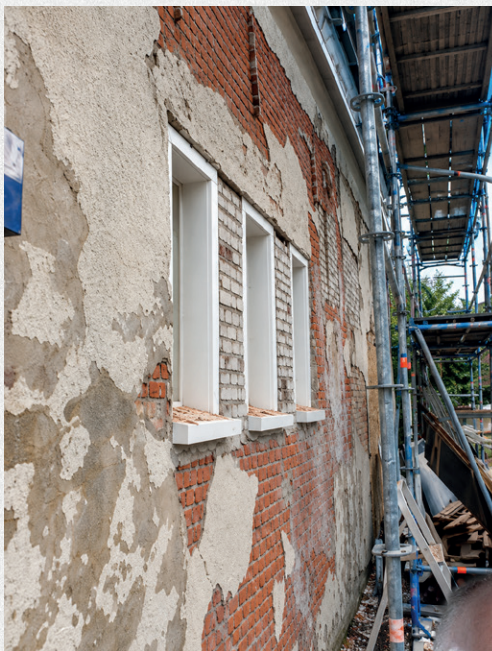
Tijdens de inspectie zag Ed over vrijwel de gehele gevel scheuren. Sommige liepen rechtlijnig of diagonaal, andere hadden een grof gebogen en vertakkend patroon. De gemeten scheurwijdte varieerde van circa 0,3 tot 0,7 millimeter. Via dergelijke scheuren kon vocht de gevel binnendringen. Bij het bekloppen van het stucwerk kwam een tweede probleem naar voren. Grote delen klonken hol, ook op plaatsen waar nog geen scheuren zichtbaar waren. Het nieuwe stucwerk was daar plaatselijk onthecht van de ondergrond.

Destructief onderzoek bevestigde dit beeld. De ondergrond bestond plaatselijk uit oud stucwerk, oud metselwerk en oude verflagen. De eerste nieuwe stuclaag bleek bovendien dun, bros en weinig samenhangend. Ook varieerde de totale laagdikte van het nieuwe stucwerk sterk.

Aan de onderzijde van de gevel zag Ed nog een ander schadebeeld. Daar lieten delen van het stucwerk los en waren zoutkristallen en algen-groei aanwezig. Vochtmetingen wezen op een sterk verhoogd vochtgehalte.

“Daar speelde vocht vanuit het maaiveld en de fundering een belangrijke rol”, legde Ed uit. “Vocht en opgeloste zouten trekken de constructie in. Wanneer het vocht verdampt, kunnen de zouten kristalliseren en schade aan de afwerking veroorzaken.”

De verschillende problemen versterkten elkaar. De wisselende laagdiktes en onvoldoende hech-

ting konden tijdens het verharden van het cementgebonden stucwerk bijdragen aan krimpspanningen en scheurvorming. Via de scheuren kon vervolgens opnieuw vocht binnendringen.

Alleen de scheuren herstellen of de gevel opnieuw afwerken was daarom geen duurzame oplossing. Eerst moest de vochtbelasting worden aangepakt en moest de gevel voldoende kunnen drogen. Vervolgens adviseerde Ed om het bestaande gevelstucwerk volledig te verwijderen en waar nodig het onderliggende metselwerk te herstellen.

Pas daarna kon een nieuw, op de bestaande gevel afgestemd pleistersysteem worden aangebracht. Ook de detaillering bij het maaiveld, de benodigde profielen en dilatatieën en een voldoende dampopen eindafwerking waren daarbij belangrijke aandachtspunten.

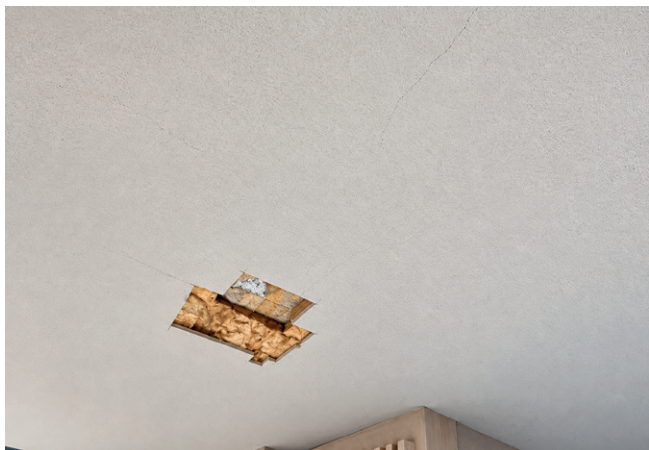
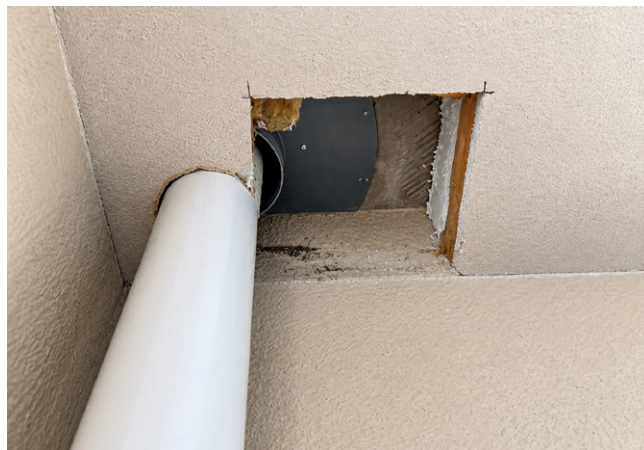
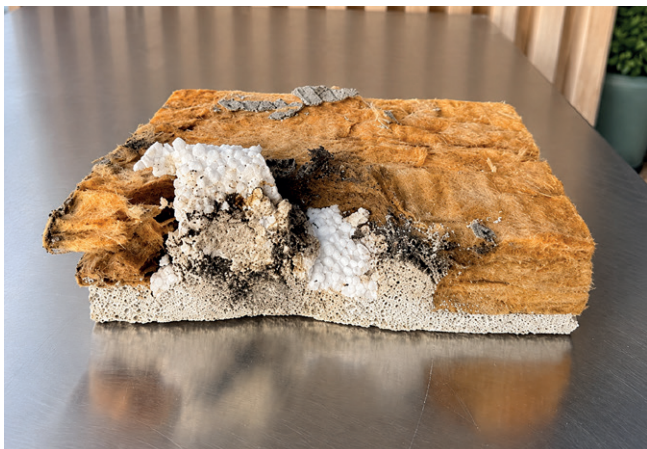
De plafonds vertoonden verschillende soorten scheuren in de pleisterlaag van het akoestische plafondsysteem. Om te kunnen zien wat er onder het oppervlak gebeurde, werden op meerdere plaatsen delen van het plafond geopend. Daarbij bleek dat de akoestische basisplaten plaatselijk sterk waren aangetast. Het materiaal was zo verzwakt dat het eenvoudig tussen de vingers kon worden verpulverd.

melwaterafvoer had langdurig gelekt. Rond deze locatie waren natte plekken en karakteristieke kringvormige verkleuringen zichtbaar. Het plafondmateriaal was daar nog daadwerkelijk nat. Op andere balkons ontstond echter vergelijkbare schade zonder aanwijzingen voor een lekkage. Daar liepen de scheuren grillig en soms spinvormig door het plafondoppervlak. Ook op deze plaatsen bleken de basisplaten na het openen verzwakt.

Uit gesprekken met bewoners kwam naar voren dat de balkons tijdens regen nauwelijks nat werden. Wel waren er grote temperatuurverschillen tussen dag en nacht en trad regelmatig condensvorming op het plafond op. Op één balkon waren zelfs duidelijke roestsporen zichtbaar bij een buitenlamp. Dat ondersteunde het beeld van een langdurig vochtige omgeving.

De balkons functioneerden feitelijk als halfopen buitenruimten. Vooral bij koelere nachten kon warme, vochtige lucht tegen het koudere plafondoppervlak condenseren.

“De akoestische afwerking kon dat vocht opnemen”, legde Hermen uit. “Wanneer dat proces zich steeds herhaalt, wordt de basisplaat telkens vochtig en droogt vervolgens weer. Dat zorgt voor veranderingen in het materiaal en uiteindelijk voor verlies van sterkte en scheurvorming.”

Vochtmetingen ondersteunden deze conclusie. De meeste plafonds waren tijdens het onderzoek aan het oppervlak droog. Slechts plaatselijk werd een verhoogd vochtgehalte gemeten. Dat paste volgens Hermen juist bij een tijdelijk proces zoals condensatie en niet bij een voortdurende lekkage.

men het schadebeeld hadden veroorzaakt. Plaatse-lijk was sprake geweest van een echte lekkage, maar bij een belangrijk deel van de plafonds was langdurige vochtbelasting door condensatie waarschijnlijk de boosdoener.

Om dit definitief vast te stellen, adviseerde Hermen om gedurende een langere periode dataloggers op verschillende balkons te plaatsen. Daarmee konden temperatuur en luchtvochtigheid worden gevolgd en kon worden vastgesteld hoe vaak en hoe lang omstandigheden voor condensatie optraden.

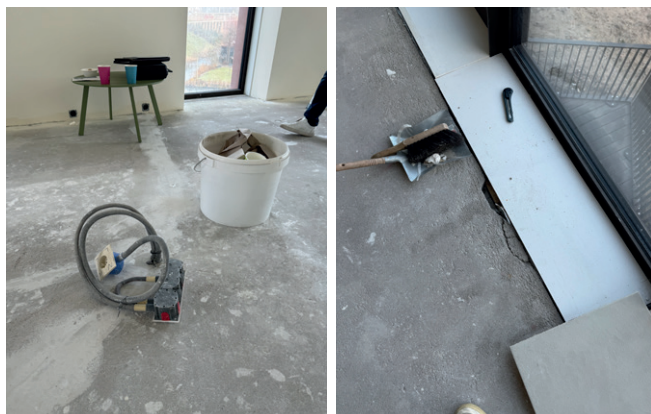
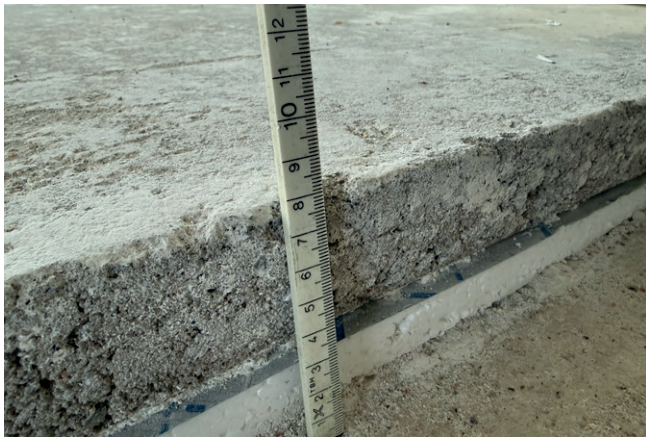
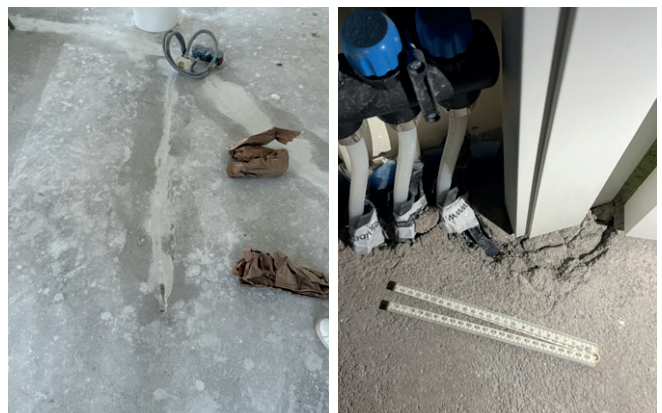
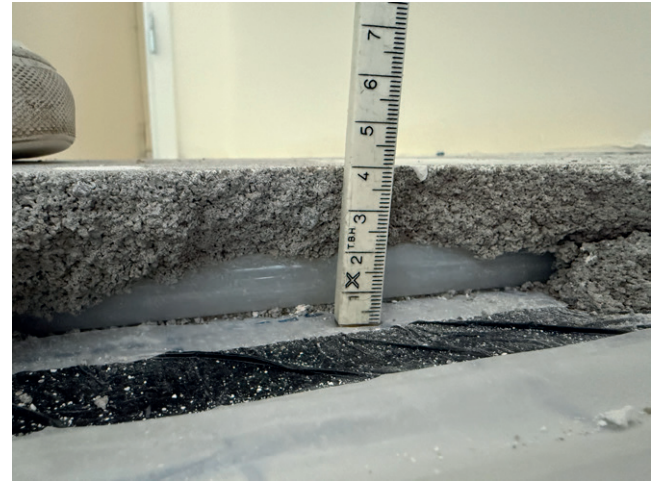
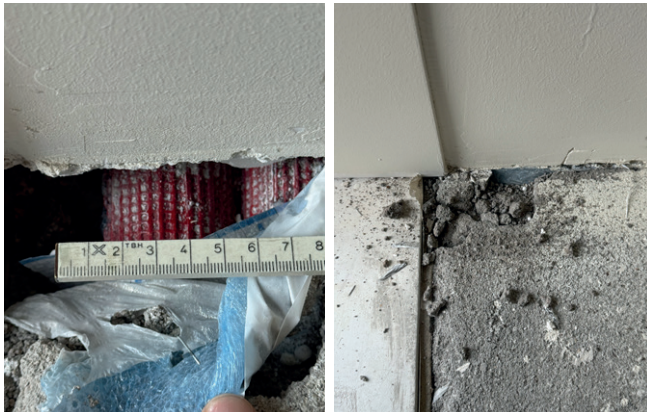
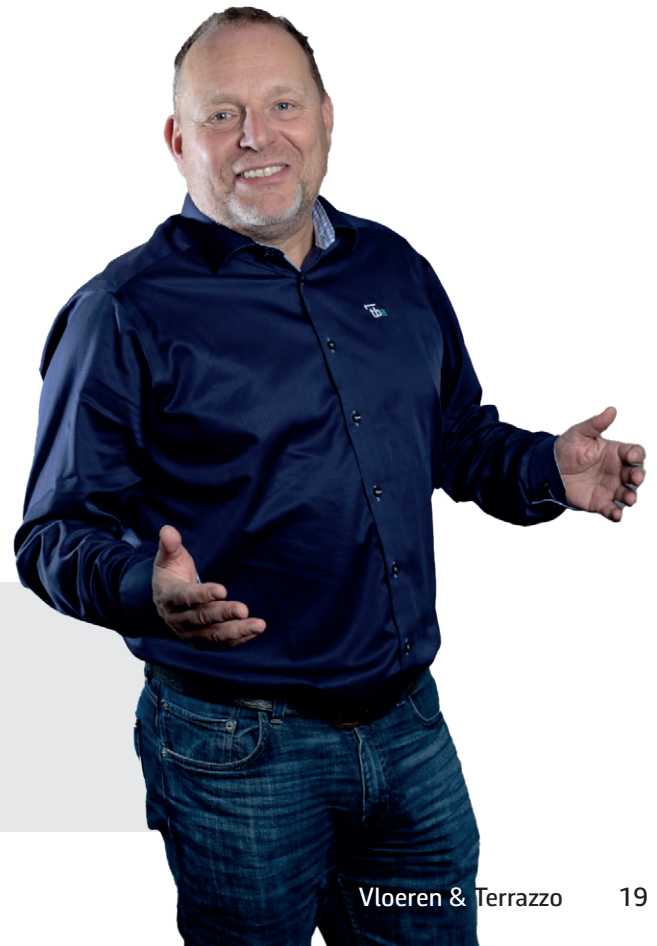
De cementgebonden dekvloer was aangebracht op een isolatielaag met daarin vloerverwarming. Tijdens de inspectie zag René dat het oppervlak plaatselijk open en ruw was. Ook waren verschillende reparaties zichtbaar.

Voor de laagdikte viel op. Op één locatie bedroeg de totale vloeropbouw circa 75 millimeter, inclusief 20 millimeter isolatie. Elders was de dekvloer

aanzienlijk dunner. Bij de entree werd na beperkt destructief onderzoek slechts circa 20 millimeter dekvloer aangetroffen. Hier liep een leiding voor de stadsverwarming door de vloer. Op een andere woonlaag werd circa 35 millimeter dekvloer boven de isolatielaag gemeten.

Bij een traditioneel gesmeerde cementgebonden dekvloer met F1-klasse bedroeg de vereiste dikte volgens de gehanteerde norm minimaal 70 millimeter. Vanwege de aanwezige vloerverwarming

moest daar minimaal 15 millimeter bij worden opgeteld. Daarmee kwam de vereiste laagdikte uit op minimaal 85 millimeter, exclusief isolatiemateriaal.

De onderzochte vloer voldeed daar niet aan. De maximale laagdikte bedroeg circa 65 millimeter en plaatselijk werd slechts 20 tot 40 millimeter aangetroffen.

Daarnaast ontbraken bij deurdoorgangen en andere vloerversmallingen velddilataties. Vanuit enkele buitenhoeken waren al scheuren zichtbaar. “Met vloerverwarming krijgt een dekvloer te maken met thermische bewegingen,” vertelde René. “Juist bij hoeken en versmallingen kunnen dan spanningen ontstaan.”

Ook ontbrak bij verschillende eerder uitgevoerde reparaties de randisolatie. De reparatiemortel

sloot daar rechtstreeks aan op de wanden. Hierdoor kon de vloer niet overal vrij uitzetten en krimpen.

De conclusie was duidelijk: door de onvoldoende laagdikte, ontbrekende velddilataties en plaatselijk ontbrekende randisolatie was de bestaande dekvloer niet geschikt voor een polyurethaan gietvloer. Ook andere hechtend aangebrachte afwerkingen, zoals pvc, keramische tegels en bepaalde cementgebonden decoratieve vloeren, brachten een groot risico op scheurvorming, loslating of aftekening met zich mee.

Plaatselijk herstel bood onvoldoende zekerheid. Daarom werd geadviseerd de bestaande dekvloer volledig te verwijderen en een nieuwe vloeropbouw te realiseren.

Vanwege de beperkte beschikbare hoogte werd een dekvloer met een hogere buigtreksterkte

geadviseerd, bijvoorbeeld een calciumsulfaatgebonden dekvloer van minimaal F5-klasse. Daarbij moesten ook de randisolatie en veldisolaties correct worden uitgevoerd.

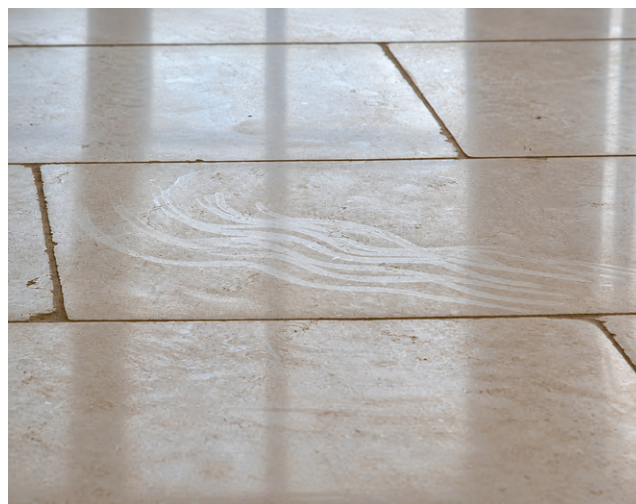
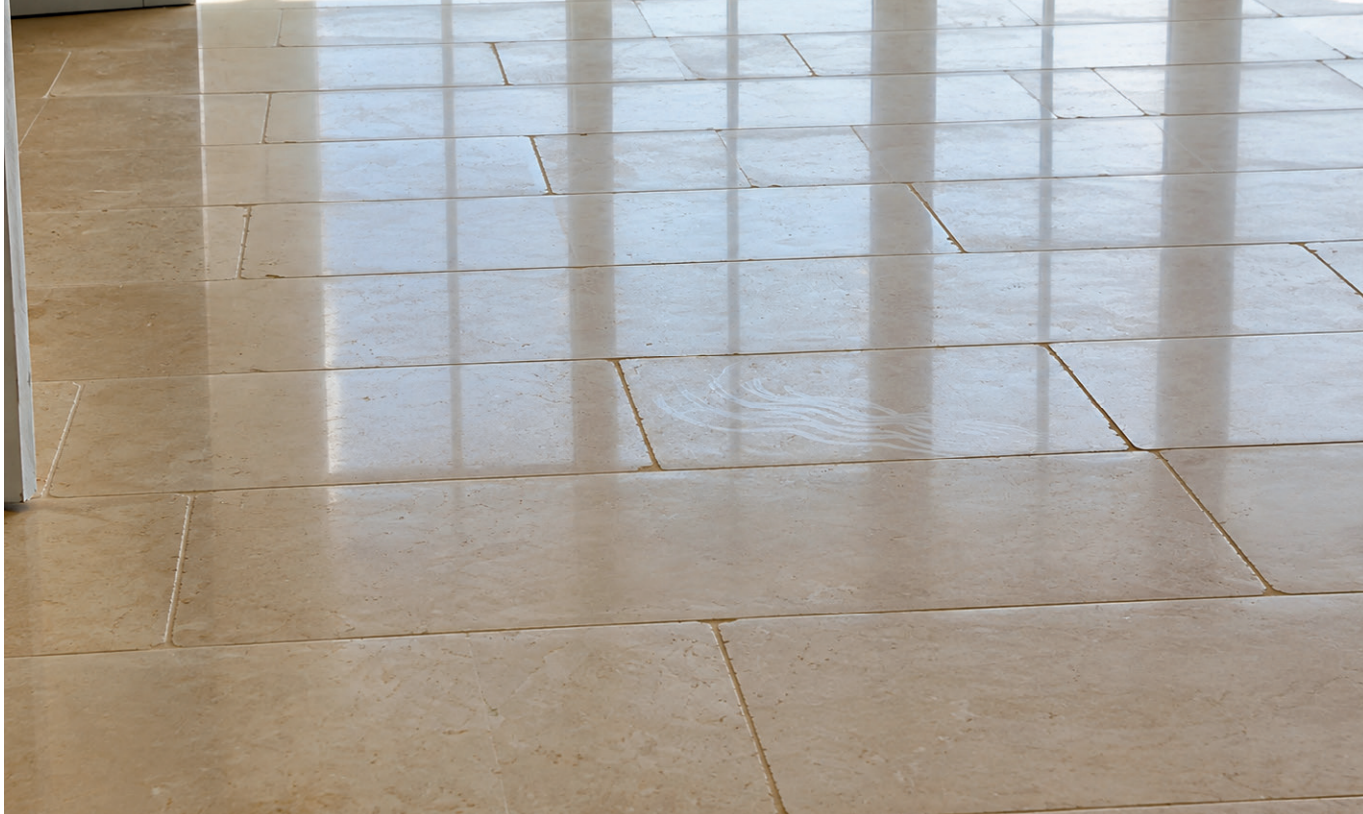
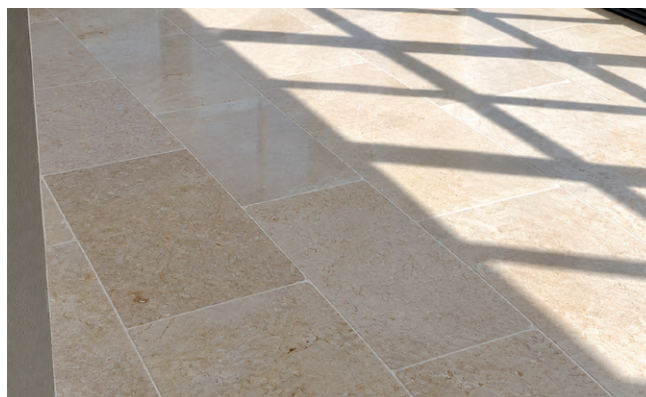
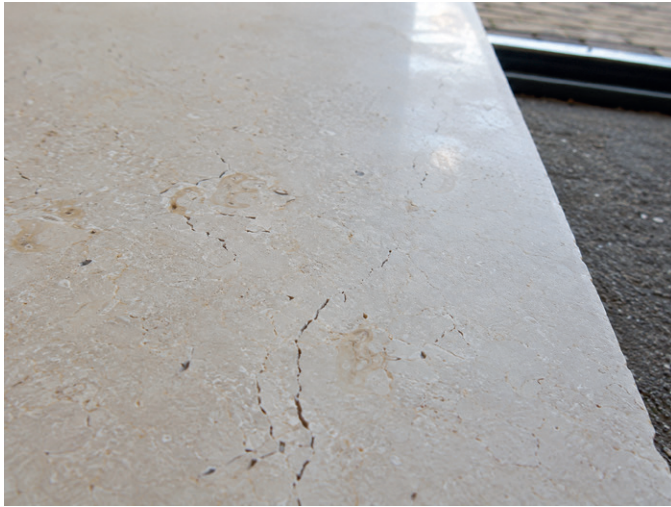
Tijdens de inspectie konden de eerder gemelde machineslagen niet meer worden waargenomen, ook niet bij invallend strijklicht. Op een ongebruikte tegel was nog wel zichtbaar hoe een oorspronkelijke machineslag eruitzag. Dat beeld werd in de behandelde vloer niet aangetroffen.

Wel waren op verschillende plaatsen verschillen in glans zichtbaar. Bij nadere inspectie bleek ech-

ter dat niet iedere doffe plek daadwerkelijk een afwijkende glansgraad had.

Een aantal tegels was aan het oppervlak vervuild. Na het goed reinigen van zo'n tegel kwam de glansgraad overeen met die van de naastgelegen tegels. Een deel van de ervaren verschillen kon daarmee relatief eenvoudig worden verklaard.

Toch bleef er vanuit bepaalde kijkhoeken verschil zichtbaar. Vooral bij strijklicht en wanneer de vloer vanaf enige afstand werd bekeken, oogden de donkerdere, geelbruine tegels doffer dan de lichtere tegels. Opvallend was dat dit verschil bij een beoordeling van bovenaf niet zichtbaar was. De foto's van de vloer lieten eveneens zien dat lichtere tegels afhankelijk van kijkrichting en lichtinval glanzender konden ogen dan de omliggende donkere exemplaren.

De beoordeling liet daarmee zien hoe sterk de uitstraling van natuursteen afhankelijk kan zijn van omstandigheden. Kleurverschillen tussen afzonderlijke tegels, vervuiling, lichtinval en kijkrichting kunnen samen een vloerbeeld creëren waarin verschillen in glans groter lijken dan ze technisch daadwerkelijk zijn.

Van belang was ook hoe de eerdere herstelwerkzaamheden precies waren uitgevoerd. Wanneer slechts afzonderlijke tegels zouden zijn nageschuurd, kon een verschil in behandeling een verklaring zijn voor plaatselijke glansverschillen.

Wanneer de volledige vloer op dezelfde wijze was behandeld, lag een optisch effect als gevolg van de eigenschappen van de natuursteen meer voor de hand.
