## Onderzoek naar onvoldoende aanhechting van gipslagen

# Onderzoek naar scheuren in gipskartonplatenwanden

**Onderzoek naar  
blaasvorming in  
polyurethaan gietvloeren**

# Schade bij vloerverwarming in de badkamer

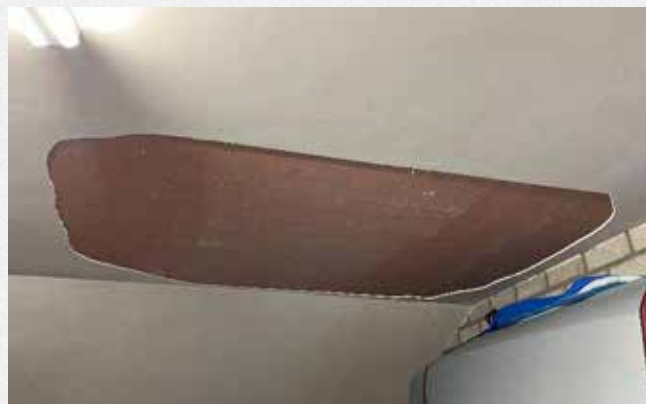
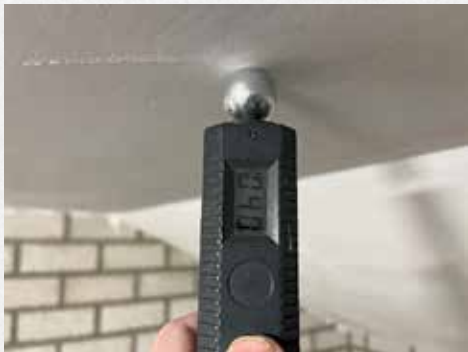
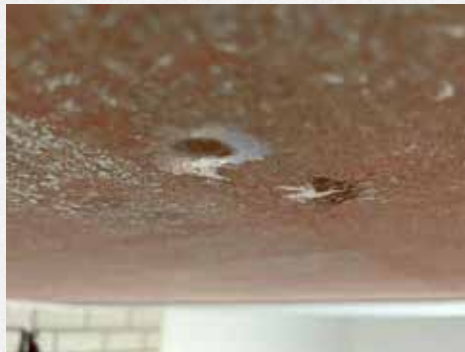
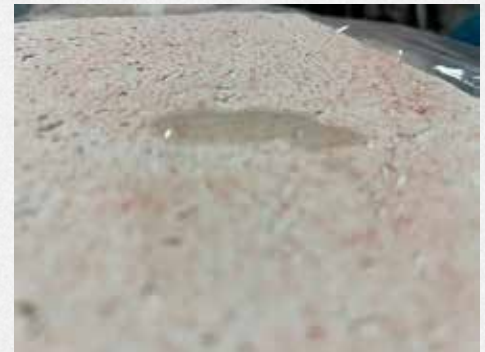
“In de speelkamer had ik vastgesteld dat ongeveer 1,5 m<sup>2</sup> stucwerk aan de rechterzijde van het plafond volledig was losgekomen van de roze hechtlaag. Aan de randen van de schadeplek klonken nog hechtende delen hol, wat duidde op verdere onthechting. De hechtlaag had een dichte structuur met weinig kwartsdeeltjes, en de vochtmetingen toonden een evenwichtsvochtgehalte van 40 digits. Uit tests bleek dat de roze hechtlaag een vochtremmend oppervlak had, terwijl de gipslaag aan de achterzijde vocht opnam.”

dat 2 m<sup>2</sup> stucwerk was losgekomen van de hechtlaag. Ook daar klonken de randen hol, en de roze hechtlaag vertoonde nauwelijks kwartsdeeltjes. De gipslaag varieerde in dikte tussen de 6 en 8 mm. Bij onderzoek van de gipsfragmenten zag ik tekenen van vocht en slechte hechting door onvoldoende droogtijd van de hechtlaag voordat de gipslaag was aangebracht.”

“In de garage had ik vastgesteld dat 1,5 tot 2 m<sup>2</sup> stucwerk aan de rechterzijde van het plafond, bij de garagedeur, was losgekomen. Ook hier klonken de randen hol, wat duidde op verdere onthechting van de ondergrond.”

“Uit mijn onderzoek concludeerde ik dat de schade geleidelijk erger werd en al kort na de stukadoorswerkzaamheden in 2020 begon. De oorzaak was een onvoldoende aanhechting van de

gipslaag op de roze hechtlaag. De hechtlaag werd aangebracht op een betonondergrond tijdens een vochtige afbouwfase, waardoor het droogproces van de hechtlaag vertraagd was. Minder dan 24 uur na het aanbrengen van de hechtlaag werd de gipslaag erop aangebracht, waardoor het overtollige vocht in de hechtlaag niet voldoende kon verdampen.”

“Hierdoor kon de hechtlaag geen goede filmvorming ontwikkelen en hechtte de gipslaag niet goed aan het oppervlak, vooral rond de kwartskorrels. Na verloop van tijd, met wisselende luchtvochtigheid en temperatuur, leidde dit tot de onthechting van het stucwerk.”

- Leegmaken en reinigen van de ruimtes op de begane grond.
- Afdekken van wanden, vloeren en gevelopeningen tegen vuil.

- Volledig verwijderen van de huidige gestukadoorde afwerking van de plafonds.
- Afslijpen van de roze hechtlaag om de capillaire werking te herstellen.
- Aanbrengen van een nieuwe kwarts bevattende, semi-permeabele hechtlaag.
- Afwerken van het plafond volgens de voorschriften van de leverancier met een nieuwe gipslaag.

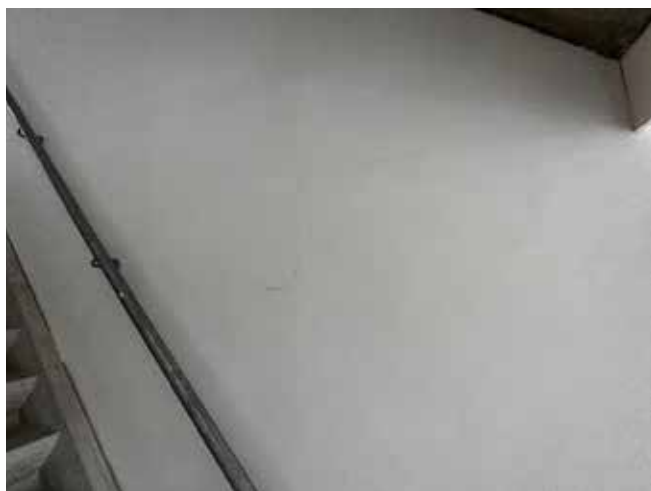
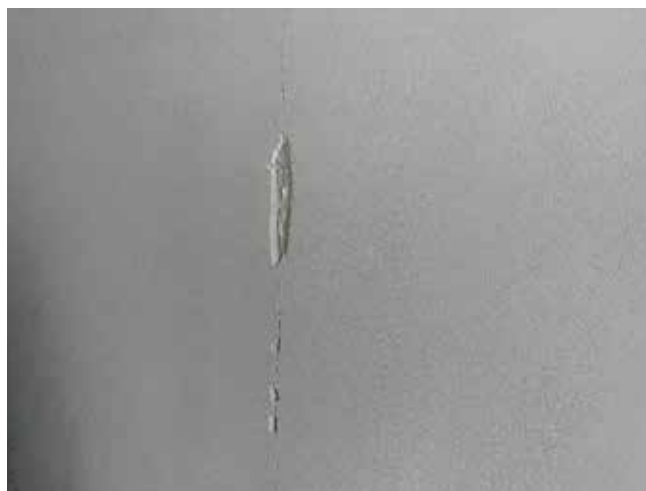
Hermen de Hek, onze plafond- en wanddeskundige, vertelt: “De huidige scheuren zaten op de naden die al eens hersteld waren. Na het opensnijden van de scheuren was te zien dat het herstel niet door de hele plaatdiepte was uitgevoerd, maar dat deze slechts oppervlakkig over de bestaande scheur was dichtgevoegd, wel met papierband. Deze methode van herstel zorgde voor een zeer oppervlakkige en hele dunne voegafwerking, die zeer gevoelig was voor spanningen.”

“De oorspronkelijke scheuren moesten voor het herstel eigenlijk in een grove V-vorm worden ingesneden tot op het profiel. Hierdoor zou de voegenvuller diep in de plaatnaad worden aangebracht en kreeg de nieuwe voegafwerking ‘body’ en werd de voeg veel sterker. Het toevoegen van een papieren wapeningsband was een juiste keuze, maar de uitvoering was niet diep genoeg.”

“De hier zichtbare scheuren waren typische krimpscheuren en werden veroorzaakt door droging. Er

was geen sprake van zichtbare spanningsscheuren. De scheuren in de wanden ter plaatse van de naden van de gipsplaten waren haarscheuren: zeer dun en rechtlijnig, een typisch beeld van een krimpscheur. Krimpscheuren worden veroorzaakt door droging van het gebouw. In het algemeen geldt: Hoe vochtiger de bouw, hoe groter de krimp, hoe groter de kans op krimpscheuren.”

“De herstelwerkzaamheden van de eerder ontstane scheuren waren niet op de juiste wijze uitgevoerd. De herstellende voegafwerking was een te dunne afwerking, weliswaar met papierband uitgevoerd, maar toch te zwak. Onder de herstellende voeg was de scheur nog steeds aanwezig, omdat de scheur niet tot op het profiel was opengemaakt en gevuld.

- De scheur volledig door de gipsplaat heen in V-vorm insnijden, tot op het profiel.
- De ondergrond vrij maken van losse (voeg)resten en daarna primeren om stofdeeltjes vast te zetten en om zuiging van de ondergrond te beperken.

- De gipsplatenvoeg vullen met een vezelversterkte voegenvuller en de voeg dichtstrijken.
- In de natte voegenvuller een wapeningsband van papierband of glasvliesstrook inbedden.
- Na volledige droging een finishlaag aanbrengen.
- Schuren, primeren en afwerken.

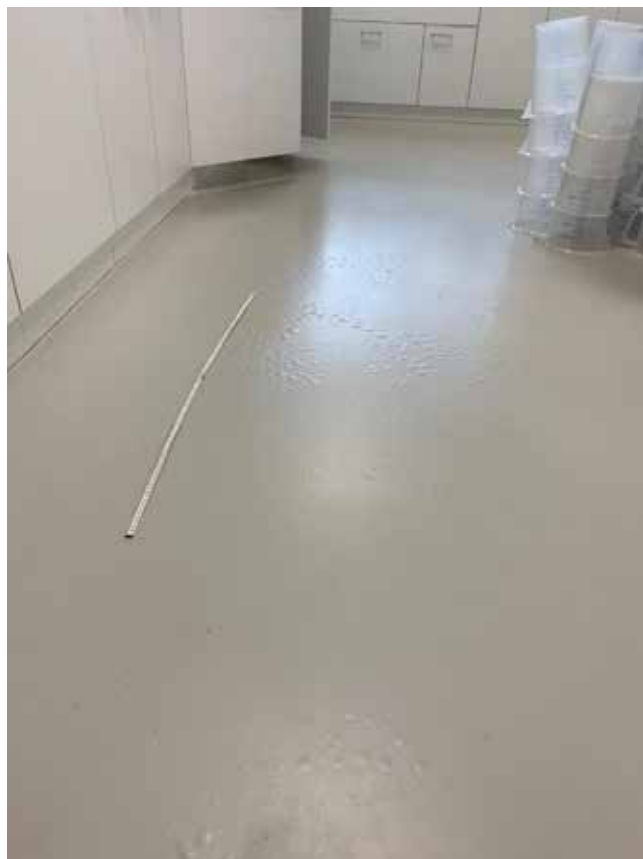
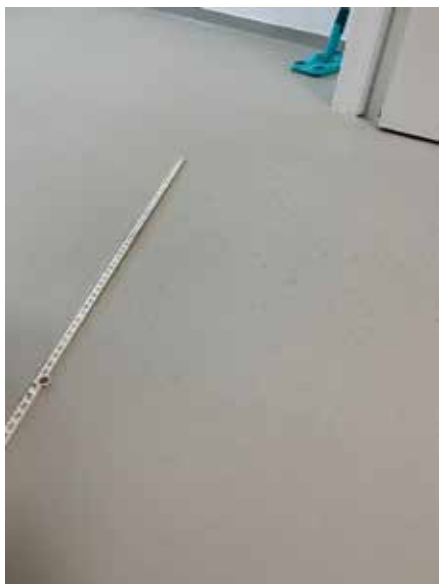
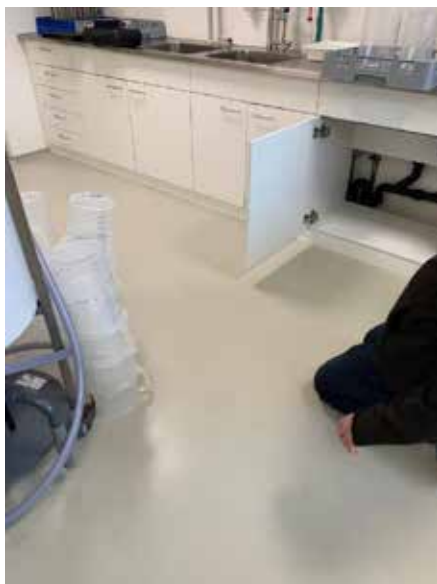
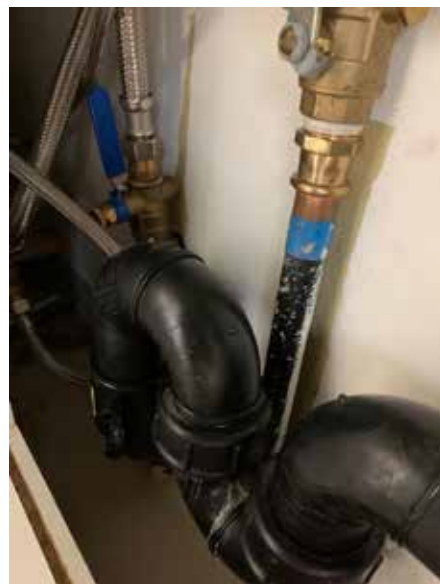
“Ruim 2,5 jaar na oplevering, in september 2023, constateerde de opdrachtgever plaatselijk blaasvorming in de aangebrachte vloerafwerking,” vertelt René. “Er was een lekkende leiding achter een keukenblok die inmiddels was vastgedraaid.

Mogelijk had deze lekkage langere tijd water gelekt. Bij inspectie bleek dat de polyurethaan gietvloer in een lichtgrijze kleurstelling op één plek, circa 7 x 7 meter, een zeer grote hoeveelheid blazen vertoonde. Het openen van een blaas toonde duidelijk dat deze met vocht was gevuld.”

“De schade, bekend als ‘osmose’, kon ontstaan wanneer een dampdichte toplaag, een semipermeabel membraam, zouten in de ondervloer, en vocht aanwezig waren. In dit geval was de lekkage de bron van het vocht. Omdat de blaasvorming pas na circa 2,5 jaar optrad, moest er sprake zijn van een lekkage. Zou de gietvloer zijn aangebracht op een dekvloer met een te hoog restvochtpercen-

tage, dan zou de blaasvorming vrijwel direct zijn opgetreden.”

“Voor een duurzaam herstel moet eerst worden vastgesteld dat er geen vochttoevoer meer in de dekvloer aanwezig is,” adviseert René. “Als er twijfel is, is het verstandig om een lekdetectiebedrijf in te schakelen. De polyurethaan gietvloer in het gebied met blazen moet tot op de cementgebonden dekvloer worden verwijderd, waarna de dekvloer goed moet drogen, eventueel met een bouwdroger. Het restvochtpercentage moet ruim onder de 3,0% komen. Wanneer de dekvloer voldoende droog is, kan de gietvloer worden hersteld. Er kan echter altijd een licht kleurverschil zichtbaar blijven tussen het bestaande en herstelde deel van de vloer.” ■
