## Onderzoek naar onvoldoende aanhechting van gipslagen

# Onderzoek naar scheuren in gipskartonplatenwanden

**Onderzoek naar  
blaasvorming in  
polyurethaan gietvloeren**

# Schade bij vloerverwarming in de badkamer

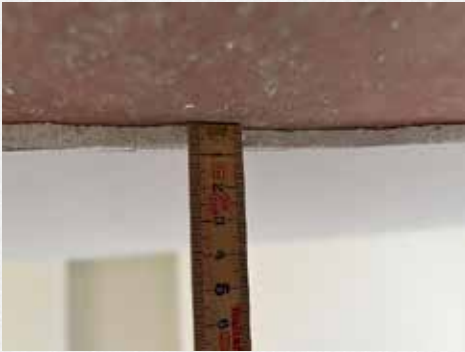
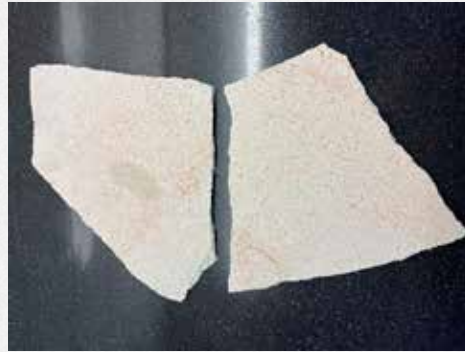
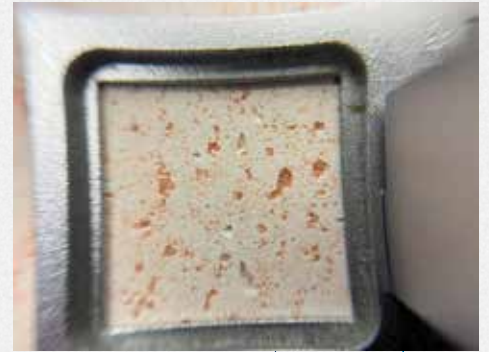
“In de speelkamer had ik vastgesteld dat ongeveer 1,5 m<sup>2</sup> stucwerk aan de rechterzijde van het plafond volledig was losgekomen van de roze hechtlaag. Aan de randen van de schadeplek klonken nog hechtende delen hol, wat duidde op verdere onthechting. De hechtlaag had een dichte structuur met weinig kwartsdeeltjes, en de vochtmetingen toonden een evenwichtsvochtgehalte van 40 digits. Uit tests bleek dat de roze hechtlaag een vochtremmend oppervlak had, terwijl de gipslaag aan de achterzijde vocht opnam.”

dat 2 m<sup>2</sup> stucwerk was losgekomen van de hechtlaag. Ook daar klonken de randen hol, en de roze hechtlaag vertoonde nauwelijks kwartsdeeltjes. De gipslaag varieerde in dikte tussen de 6 en 8 mm. Bij onderzoek van de gipsfragmenten zag ik tekenen van vocht en slechte hechting door onvoldoende droogtijd van de hechtlaag voordat de gipslaag was aangebracht.”

“Uit mijn onderzoek concludeerde ik dat de schade geleidelijk erger werd en al kort na de stukadoorswerkzaamheden in 2020 begon. De oorzaak was een onvoldoende aanhechting van de

gipslaag op de roze hechtlaag. De hechtlaag werd aangebracht op een betonondergrond tijdens een vochtige afbouwfase, waardoor het droogproces van de hechtlaag vertraagd was. Minder dan 24 uur na het aanbrengen van de hechtlaag werd de gipslaag erop aangebracht, waardoor het overtollige vocht in de hechtlaag niet voldoende kon verdampen.”

“Hierdoor kon de hechtlaag geen goede filmvorming ontwikkelen en hechtte de gipslaag niet goed aan het oppervlak, vooral rond de kwartskorrels. Na verloop van tijd, met wisselende luchtvochtigheid en temperatuur, leidde dit tot de onthechting van het stucwerk.”

- Volledig verwijderen van de huidige gestukadoorde afwerking van de plafonds.
- Afslijpen van de roze hechtlaag om de capillaire werking te herstellen.
- Aanbrengen van een nieuwe kwarts bevattende, semi-permeabele hechtlaag.
- Afwerken van het plafond volgens de voorschriften van de leverancier met een nieuwe gipslaag.

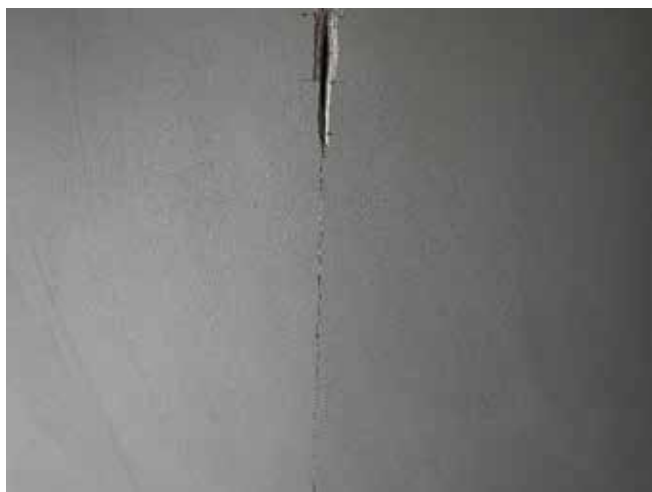
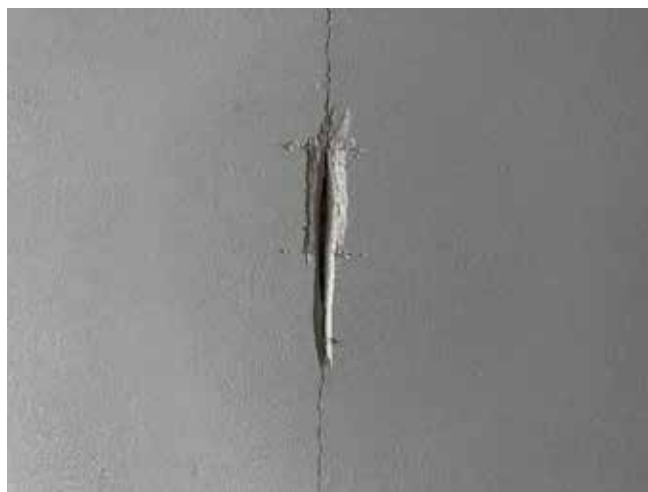
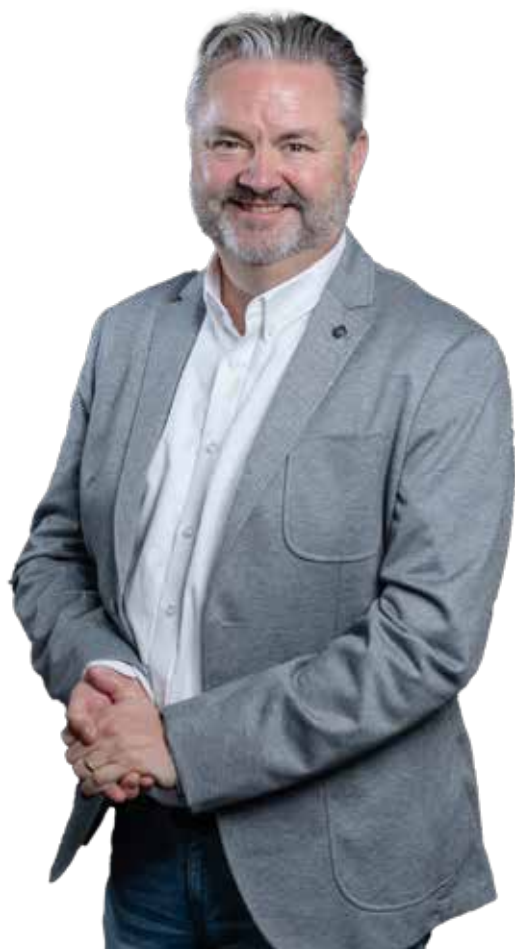
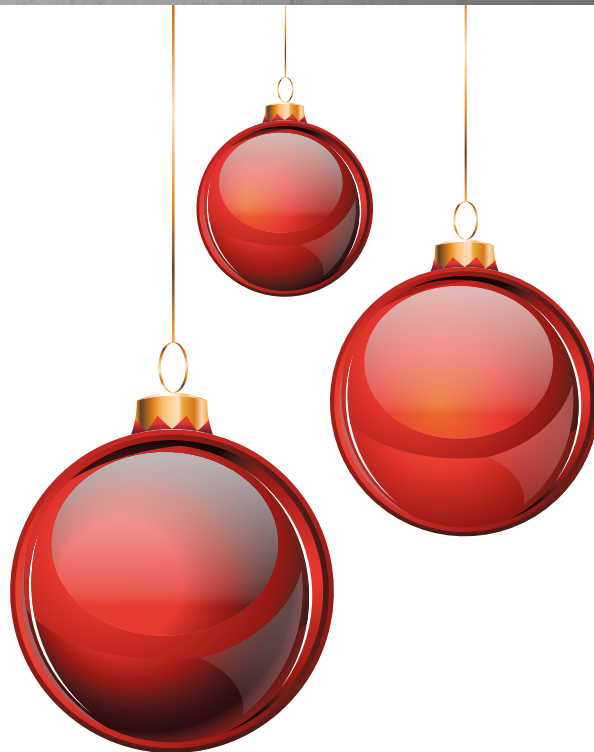
Hermen de Hek, onze plafond- en wanddeskundige, vertelt: “De huidige scheuren zaten op de naden die al eens hersteld waren. Na het opensnijden van de scheuren was te zien dat het herstel niet door de hele plaatdiepte was uitgevoerd, maar dat deze slechts oppervlakkig over de bestaande scheur was dichtgevoegd, wel met papierband. Deze methode van herstel zorgde voor een zeer oppervlakkige en hele dunne voegafwerking, die zeer gevoelig was voor spanningen.”

“De hier zichtbare scheuren waren typische krimpscheuren en werden veroorzaakt door droging. Er

was geen sprake van zichtbare spanningsscheuren. De scheuren in de wanden ter plaatse van de naden van de gipsplaten waren haarscheuren: zeer dun en rechtlijnig, een typisch beeld van een krimpscheur. Krimpscheuren worden veroorzaakt door droging van het gebouw. In het algemeen geldt: Hoe vochtiger de bouw, hoe groter de krimp, hoe groter de kans op krimpscheuren.”

“De herstelwerkzaamheden van de eerder ontstane scheuren waren niet op de juiste wijze uitgevoerd. De herstellende voegafwerking was een te dunne afwerking, weliswaar met papierband uitgevoerd, maar toch te zwak. Onder de herstellende voeg was de scheur nog steeds aanwezig, omdat de scheur niet tot op het profiel was opengemaakt en gevuld.

- De scheur volledig door de gipsplaat heen in V-vorm insnijden, tot op het profiel.
- De ondergrond vrij maken van losse (voeg)resten en daarna primeren om stofdeeltjes vast te zetten en om zuiging van de ondergrond te beperken.
