# afbouwpost

NUMMER 48 · MEI 2026

HET MAGAZINE OVER ONTWIKKELINGEN IN DE AFBOWSECTOR EN WAT DAT VOOR U BETEKENT.

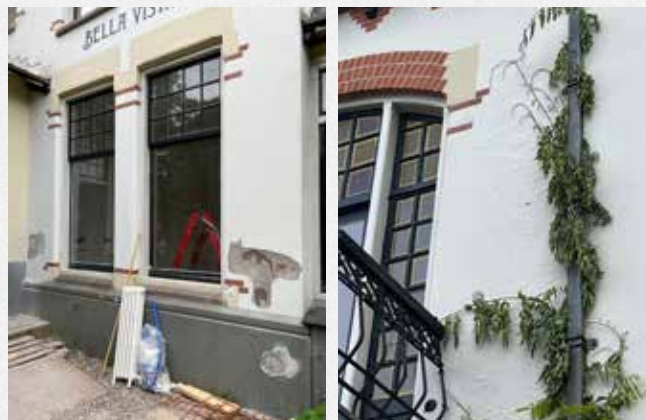
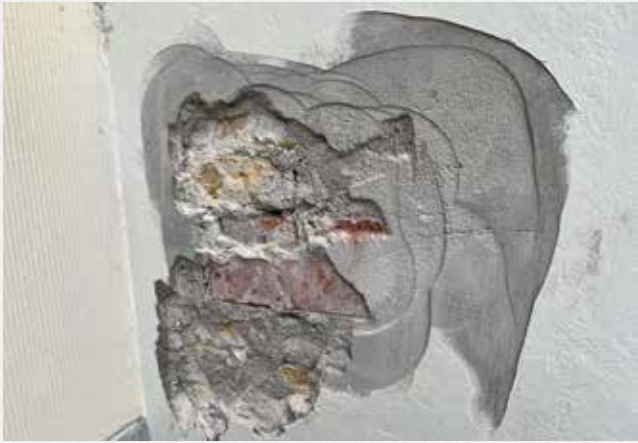
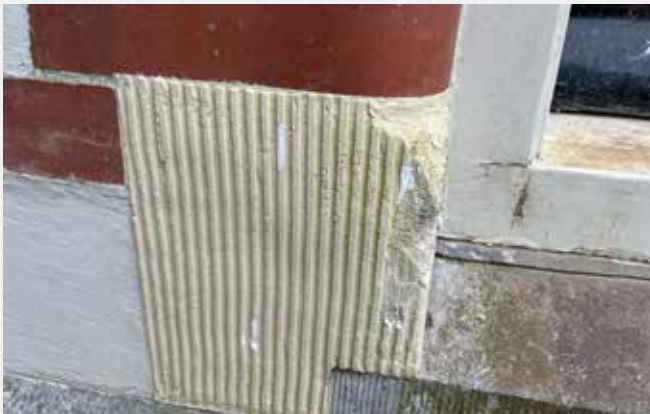
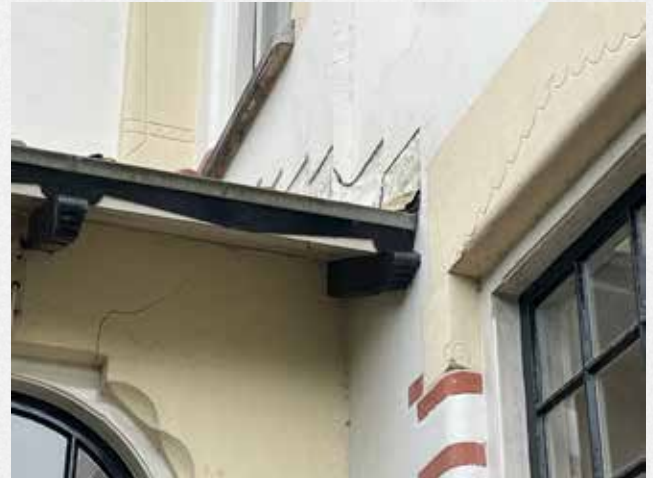
Volgens Van der Plas bestaat de gevelafwerking uit een cementshoudende stuclaag op massief baksteenmetselwerk. Door de jaren heen zijn hier meerdere verflagen en dunne stuclagen overheen aangebracht.

“Die opbouw is op veel plekken sterk dampremmend geworden,” legt hij uit. “Het gevolg is dat vocht niet meer goed uit het metselwerk kan verdampen. Dat zie je terug in opbollende verf en loslatende delen.”

Daarnaast werden op meerdere geveldelen scheuren aangetroffen. “Opvallend is dat veel scheuren niet alleen in het stucwerk zitten, maar hun oorsprong hebben in de metselwerkconstructie zelf,” aldus Van der Plas. “Bij raamhoeken en gevelovergangen is dat duidelijk zichtbaar.”

Testvlakken lieten zien dat de onderliggende raaplaag, na mechanisch reinigen, nog voldoende capillair actief is. “Dat is positief,” zegt hij. “Het betekent dat deze laag, mits goed voorbereid, geschikt kan zijn als basis voor een nieuwe afwerking.”

Het herstel vraagt om een zorgvuldige en gefaseerde aanpak. Loszittend en holklinkend stucwerk moet volledig worden verwijderd, plaatselijk tot op het baksteenmetselwerk. Geveldelen met verhoogde vochtwaarden moeten eerst gecontroleerd en onder beschermde omstandigheden kunnen drogen.

“Scheuren die vanuit het metselwerk komen, moet je ook echt bouwkundig oplossen,” benadrukt Van der Plas. “Dat kan door plaatselijk her-

stel van het metselwerk of door het aanbrengen van wapening in de lintvoegen.”

Voor de nieuwe afwerking adviseert hij een kalkgebonden pleistersysteem, gevolgd door een dampopen (sol-)silicaatverfsysteem.

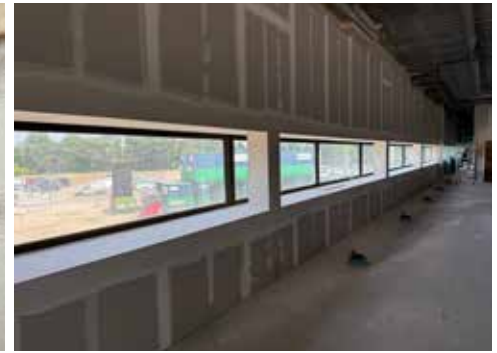
In een latere fase van het project werden de gipsplatenwanden gecontroleerd op afwerkingsni-

veau. Deze waren uitgevoerd met een Klasse A afwerking, wat een hoog kwaliteitsniveau betekent. De visuele inspectie en de vlakheidsmetingen lieten zien dat de oppervlakken aan de gestelde eisen voldeden. De wanden zagen er strak uit en er werden geen afwijkingen gevonden buiten de toegestane toleranties.

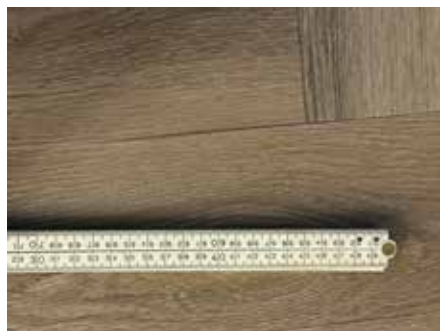
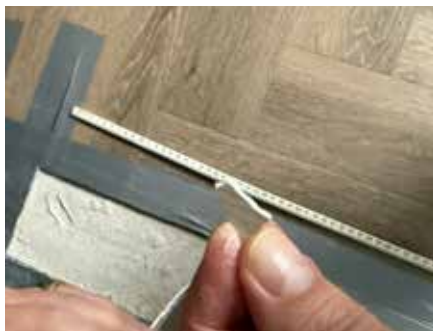
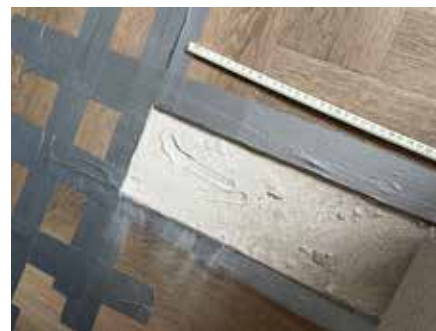
De bevindingen wijzen niet op een constructief of materiaaltechnisch gebrek aan de dekvloer. De problemen beperken zich tot enkele ruimtes, terwijl identieke vloeren elders in de woning én in het project zonder problemen functioneren.

“Dat sluit een fout in de dekvloer of vloerverwarming uit,” concludeert Rieborn. “De meest aannemelijke verklaring is dat de toplaag van de dekvloer plaatselijk onvoldoende is voorbehandeld voordat de egaline en pvc-vloer zijn aangebracht.”

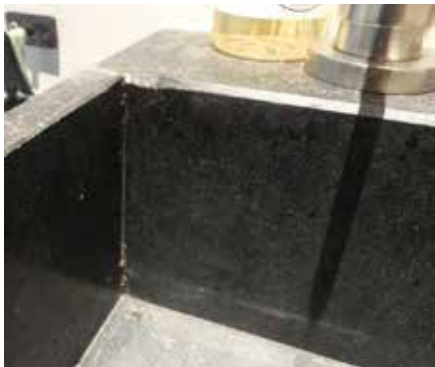
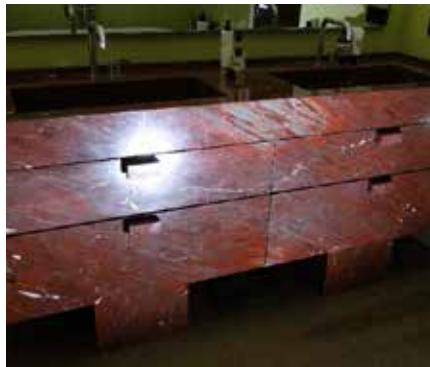
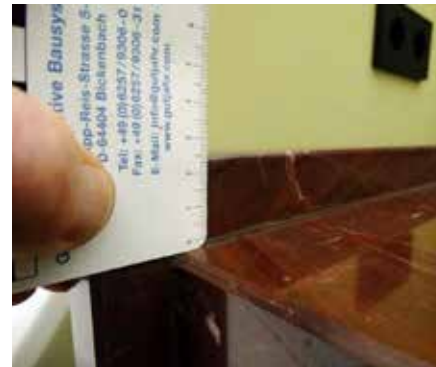
Niet alle klachten bleken terecht. Zo werd bij wastafels het ontbreken van voldoende afschot genoemd, maar uit controle bleek dat wel degelijk een lichte helling aanwezig was. Het langzaam

weglopen van water en mogelijke kalkvorming bleken daarbij niet volledig te voorkomen, zelfs niet bij grotere afschotten.

Bij andere onderdelen lag de oorzaak in constructie of montage. Zo werd bij laden van een meubel het functioneren beïnvloed door afstelling en opbouw, niet zozeer door het gewicht van de natuursteen zelf.
